Rapor Tarihi: 30.09.2025 11:02 Bayi No: 0601 Sayfa: 1/12  
Rapor No: 06-01-1421557 Araç Giriş Tarihi: 30.09.2025 09:57 Araç Çıkış Tarihi: 30.09.2025 11:02  
Mersis No: 0309073518100001

# Full Plus Ekspertiz

## 06DSR796

| Model | Duster | İlk Tescil Tarihi | 30-05-2023 |

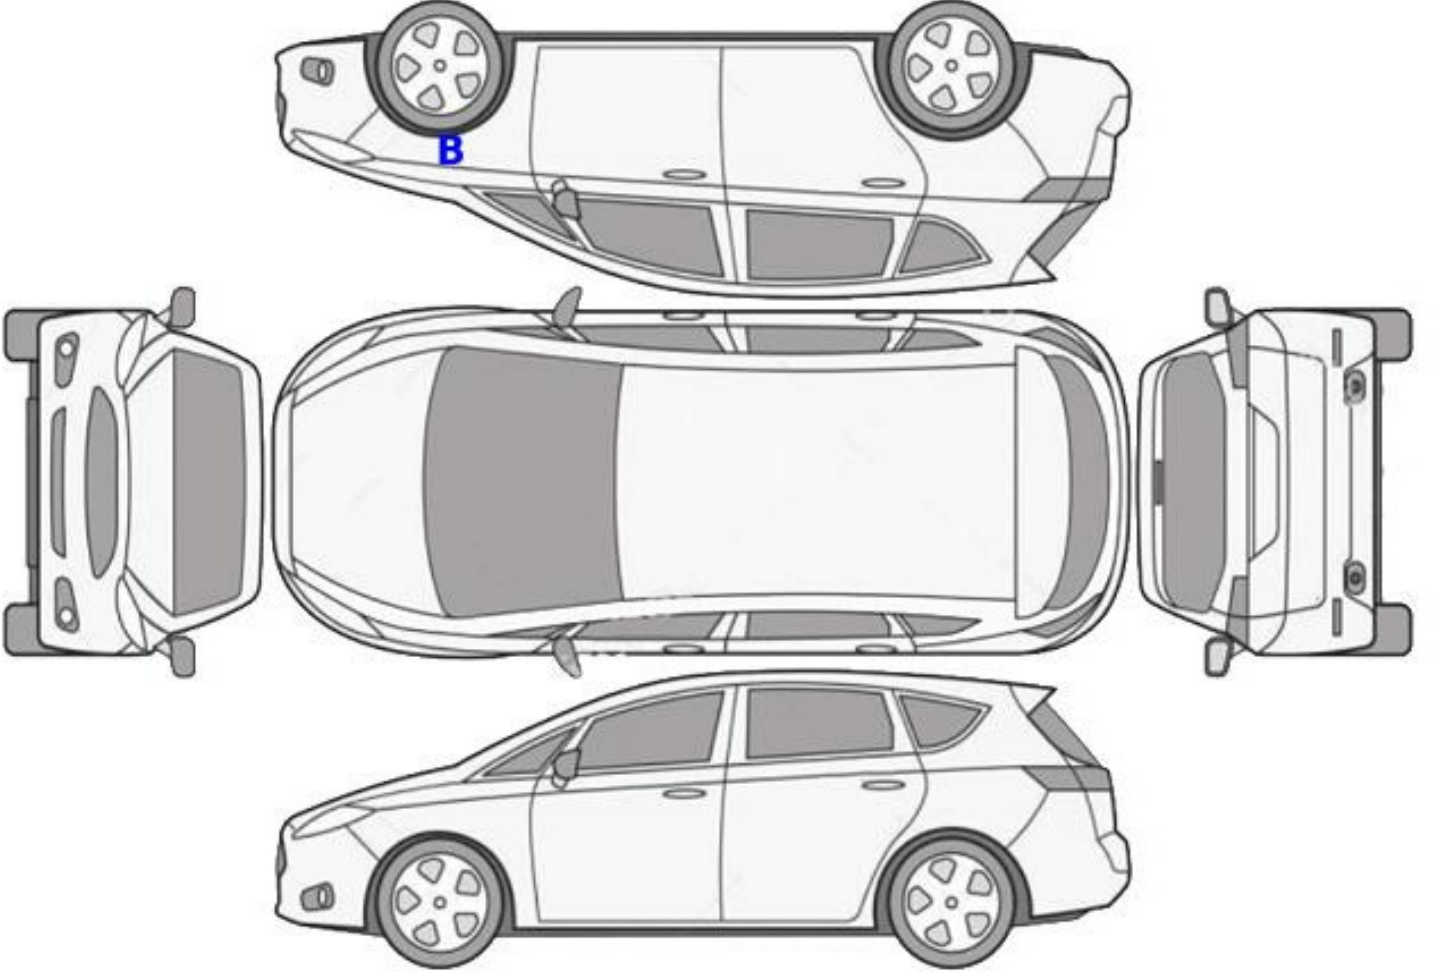
## Kaporta Kontrolü(Değişmiş Boyanmış kontrolü)

**B: Boyalı**

**B/2: Lokal Boyalı**

**D: Değişmiş**

Sağ ön çamurluk işlemli boyalı
