# Full Plus Ekspertiz

## 07BJH335

| Rengi | GRI | Model | Duster |

## Kaporta Kontrolü(Değişmiş Boyanmış kontrolü)

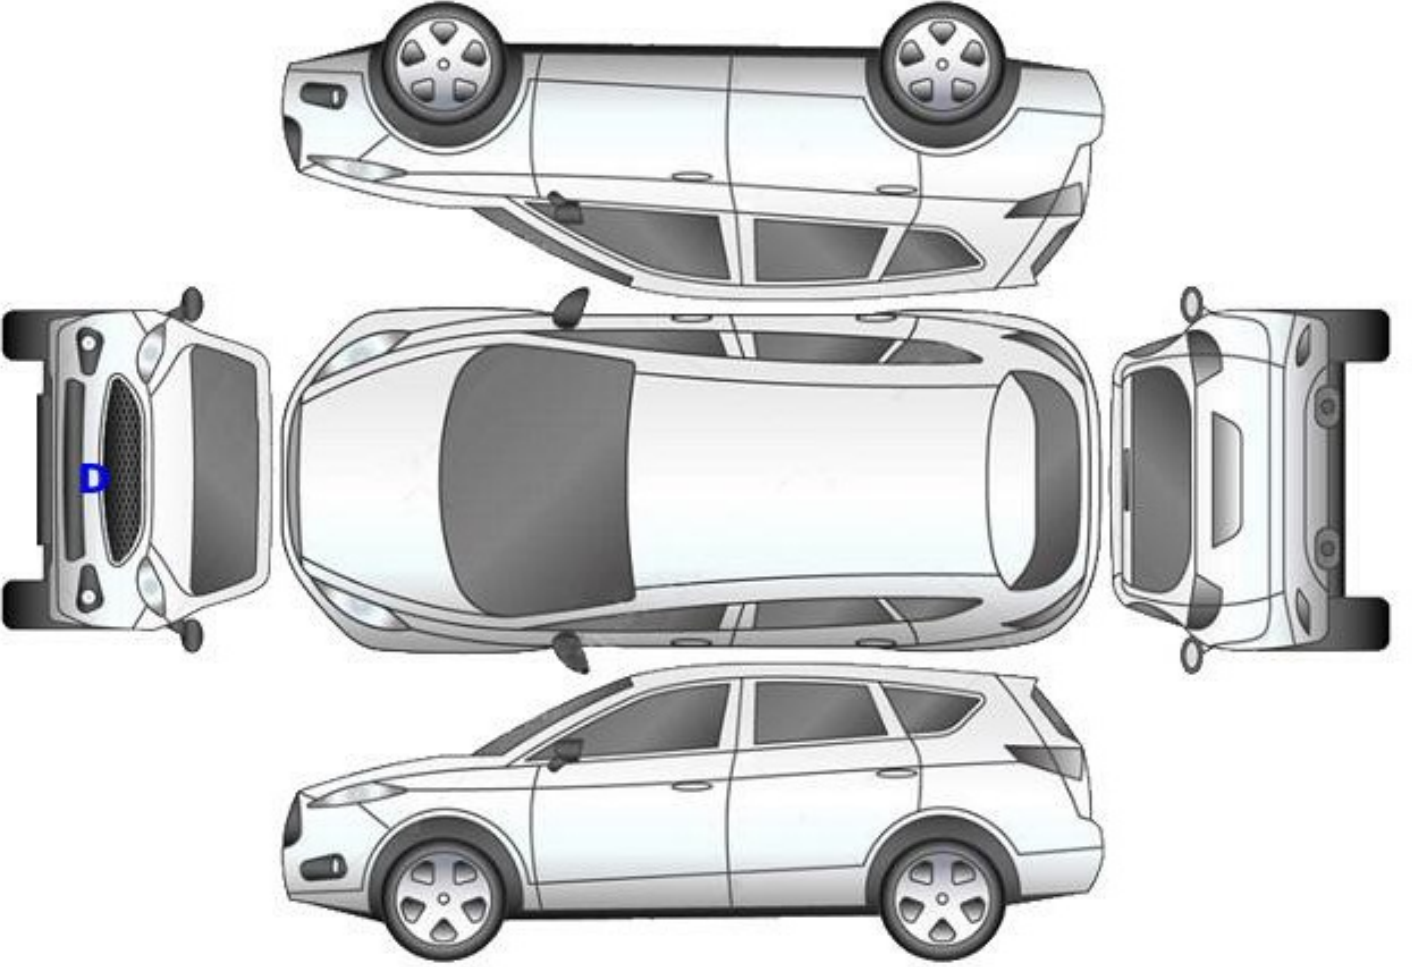
**B: Boyalı**

**B/2: Lokal Boyalı**

**D: Değişmiş**

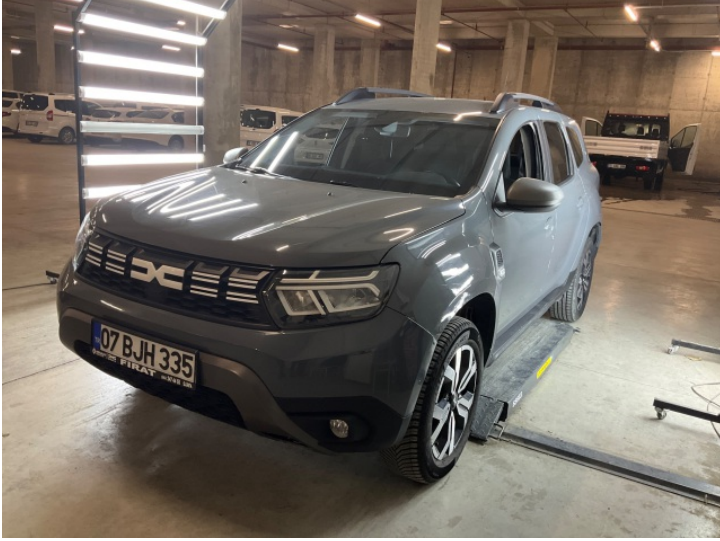
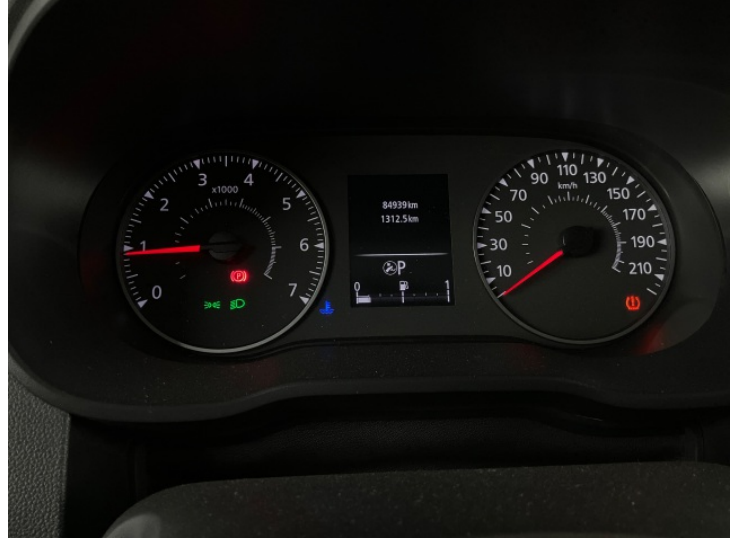
## Araç Resimleri

## Çizik

Dikiz aynası, sağ, Dış dikiz aynası kapağı > Çizik

Kapı, sağ ön, Kapı, sağ ön > Çizik

Çamurluk, sağ arka, Çamurluk, sağ arka > Çizik
