Rapor Tarihi: 11.03.2026 14:13
Rapor No: 06-01-2468242
Mersis No: 0309073518100001

Full Plus Ekspertiz

Plaka	06EAB032	Şanzıman Tipi	Otomatik
KM	52738	Yakıt Cinsi	Benzin
Şase	VF1HJD20171303425	Motor Gücü	110 kw
Marka	Dacia	Motor Hacmi	1332cc
Rengi	GRI	Model	Duster
İlk Tescil Tarihi	16-09-2023	Sonraki Muayene Tar.	17-06-2026
Model Yılı	2023	Araç Tipi	SUV (Station Wagon**)
Ruhsat Sahibi	TAN OTO	Kapı Sayısı	5 Kapı

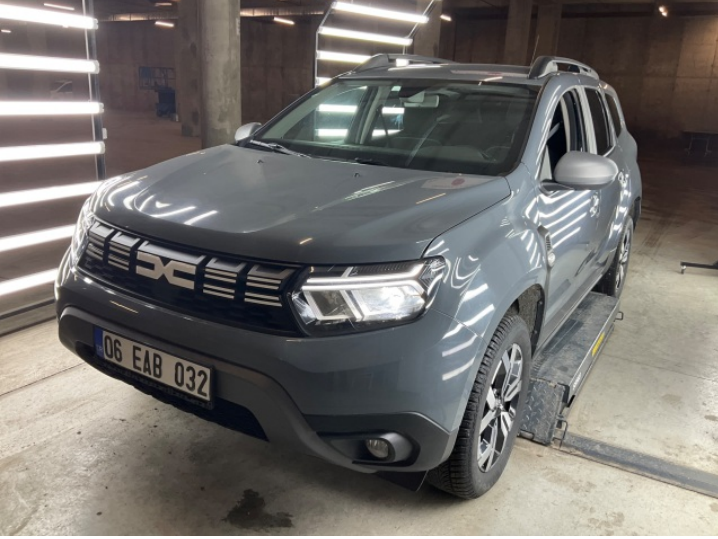
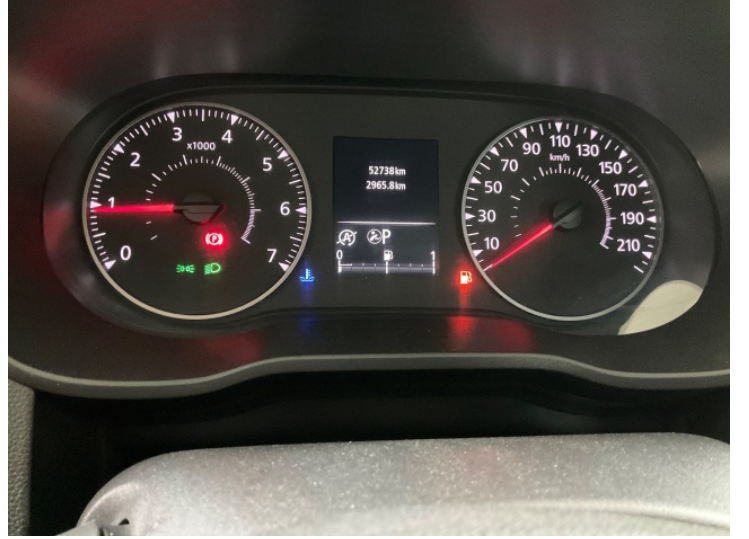
Araç Resimleri

Çizik

Çamurluk, sağ, Çamurluk, sağ
> Çizik

Kapı, sağ ön, Kapı, sağ ön >
Çizik

Araç değerine etki etmeyecek mini onarım ve- veya pasta cila işlemi ile giderilebilecek vuruks ve çizikler ekspertiz kapsamı dışında tutulmuştur.
