# Full Plus Ekspertiz

## 06EBT238

| Plaka | 06EBT238 | Şanzıman Tipi | Otomatik |
| Marka | Dacia | Motor Hacmi | 1332cc |

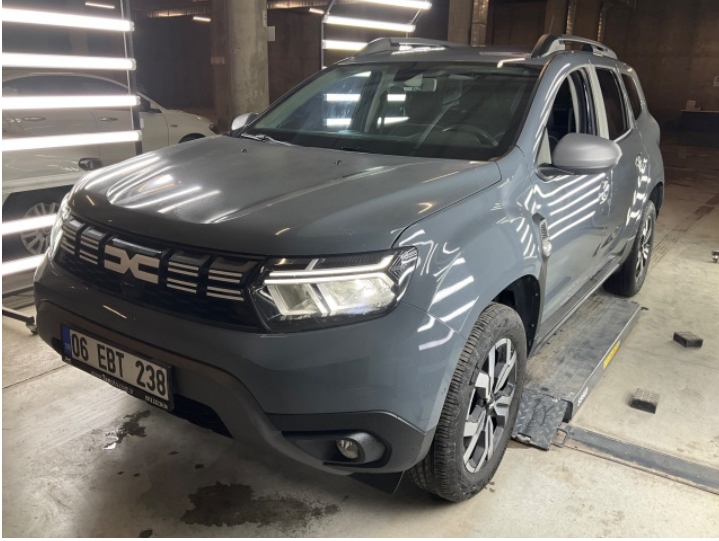
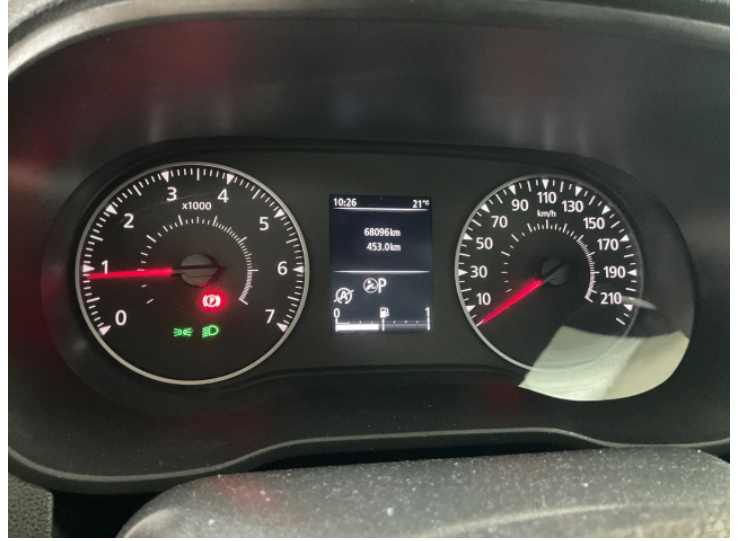
## Araç Resimleri

## Çizik

Çamurluk, sağ arka, Çamurluk, sağ arka > Çizik

Tampon, arka, Arka tampon > Çizik

Bagaj kapağı/kapısı, Arka spoiler > Çizik

Tampon, ön, Ön tampon > Çizik

## Vuruk

Bagaj kapağı/kapısı, Bagaj kapısı > Ezik
