Rapor Tarihi: 13.10.2025 17:22  
Rapor No: 06-01-1425952  
Mersis No: 0309073518100001

# Full Plus Ekspertiz

## 34FJY670

| Motor Hacmi | 1332cc | Marka | Dacia |

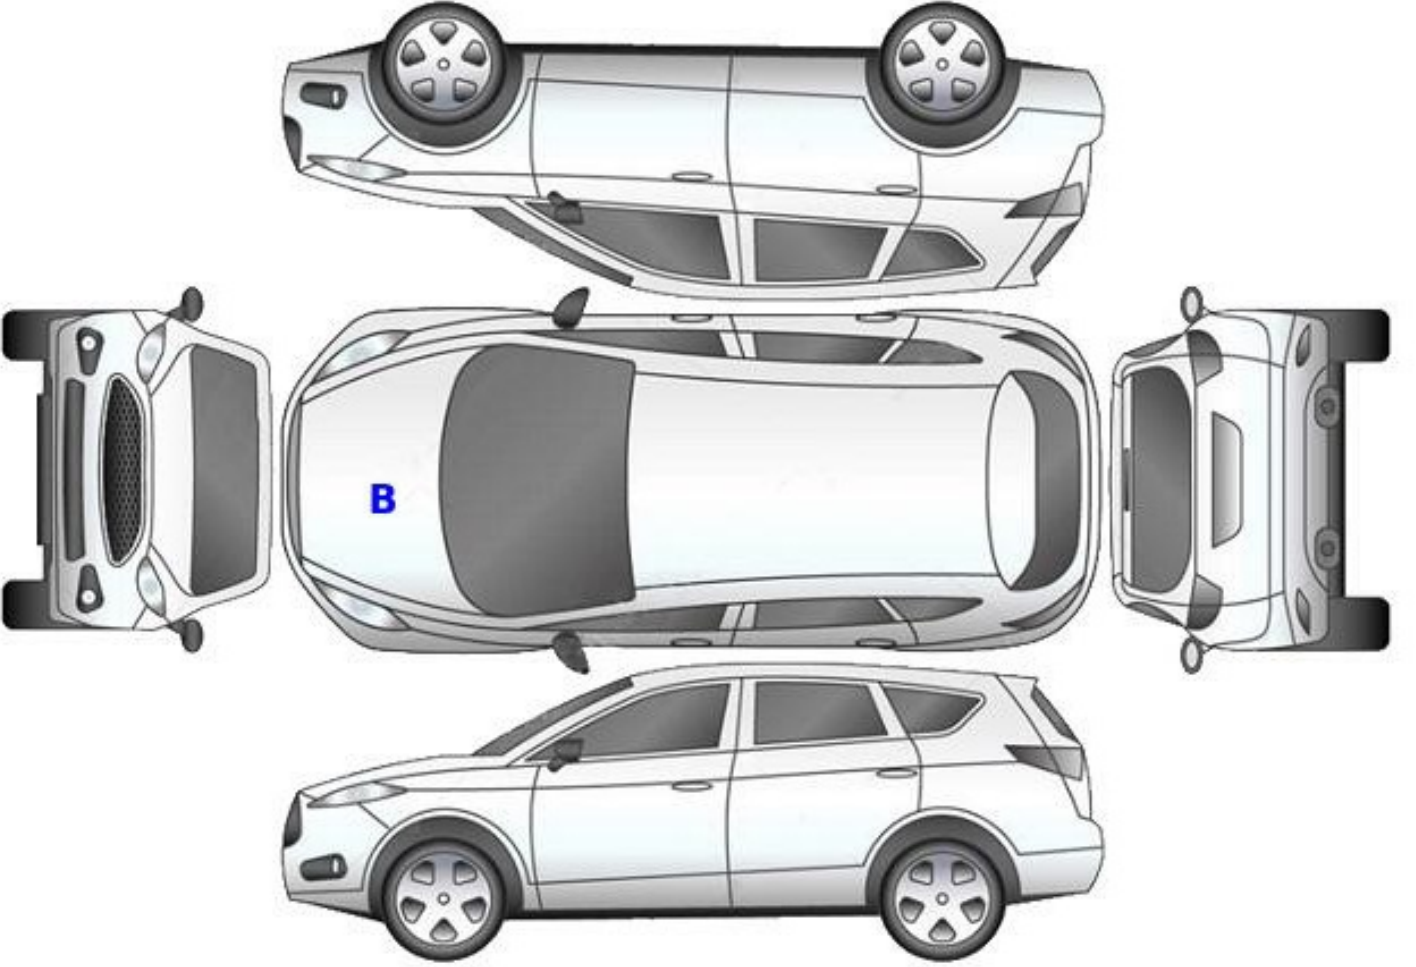
## Kaporta Kontrolü(Değişmiş Boyanmış kontrolü)

**B: Boyalı**

**B/2: Lokal Boyalı**

**D: Değişmiş**

Motor kaputu işlemli boyalı

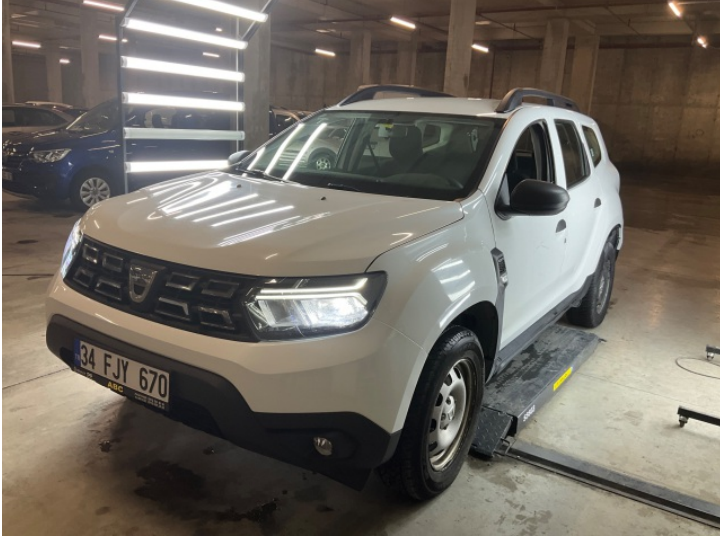
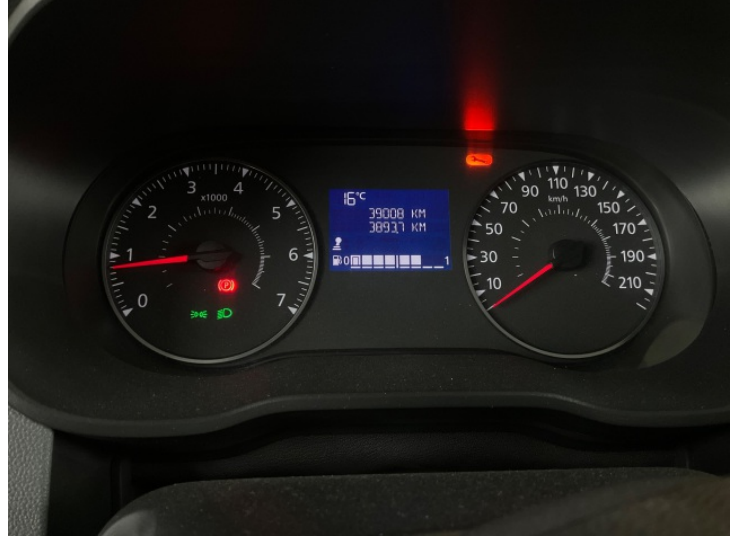
## Araç Resimleri

Motor kaputu, Motor kaputu > Çizik

Döşemeler/Kapaklar, Döşemeler/Kapaklar > Çizik

Çamurluk, sol, Çamurluk, sol > Ezik
