Rapor Tarihi: 11.10.2025 15:01 Bayi No: 0601 Sayfa: 1/5  
Rapor No: 06-01-1425576 Araç Giriş Tarihi: 11.10.2025 14:51 Araç Çıkış Tarihi: 11.10.2025 15:01  
Mersis No: 0309073518100001

# Mobil Ekspertiz

## 06DIT436

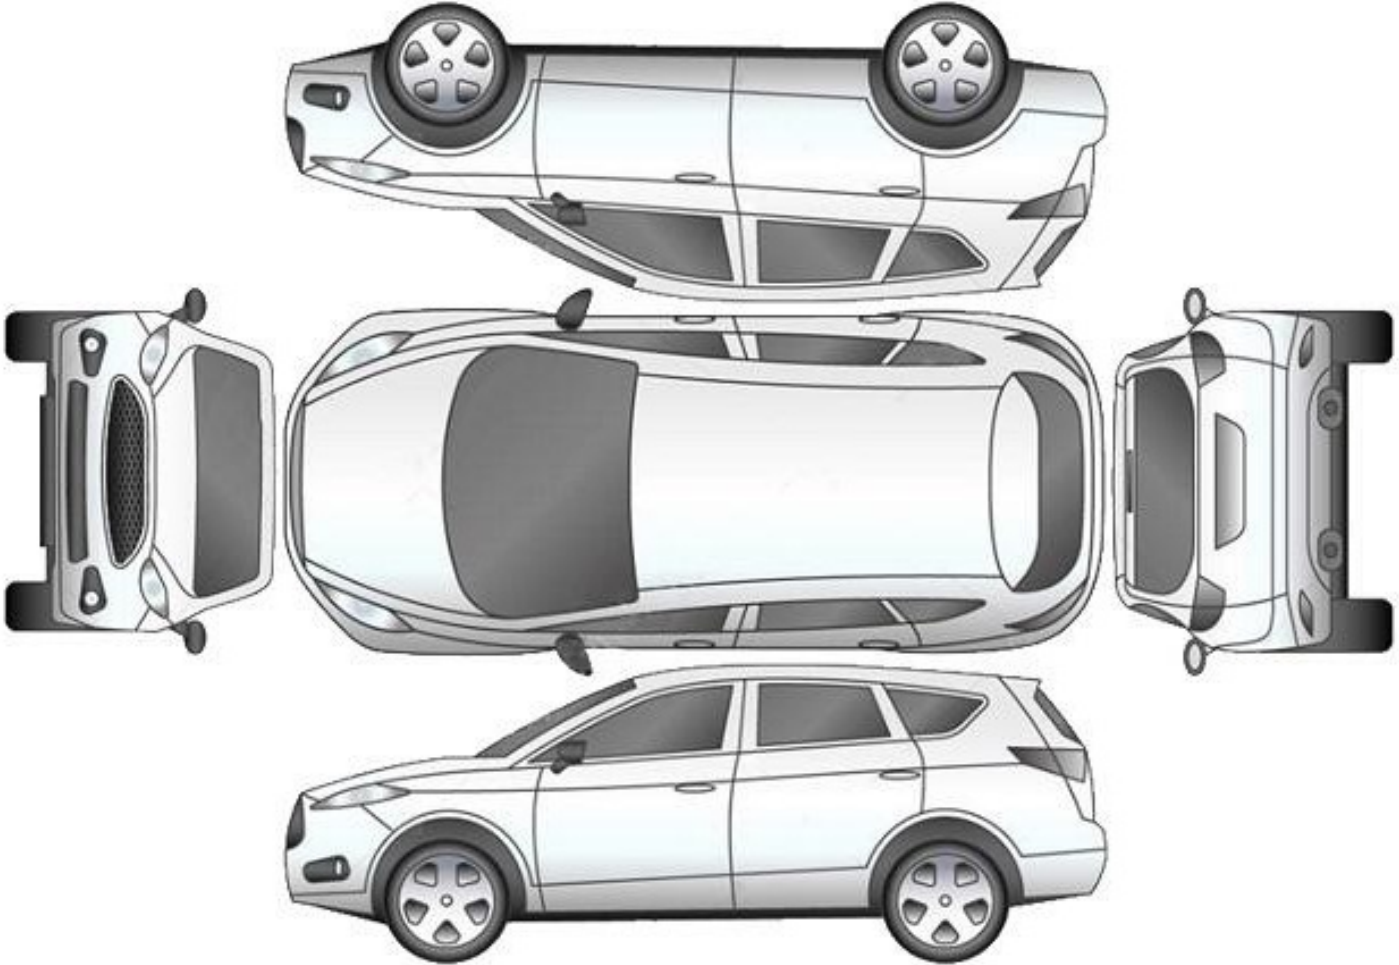
## Kaporta Kontrolü(Değişmiş Boyanmış kontrolü)

\*\*\*Araçta değişmiş ve boyanmış parça bulunmamaktadır\*\*\*

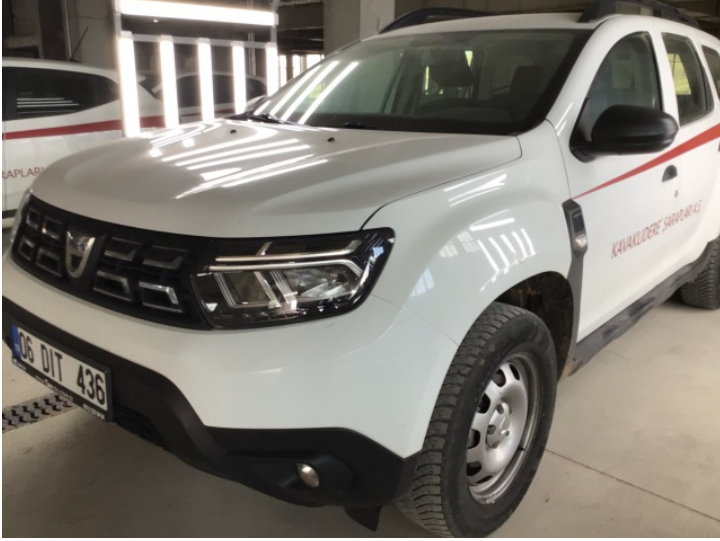
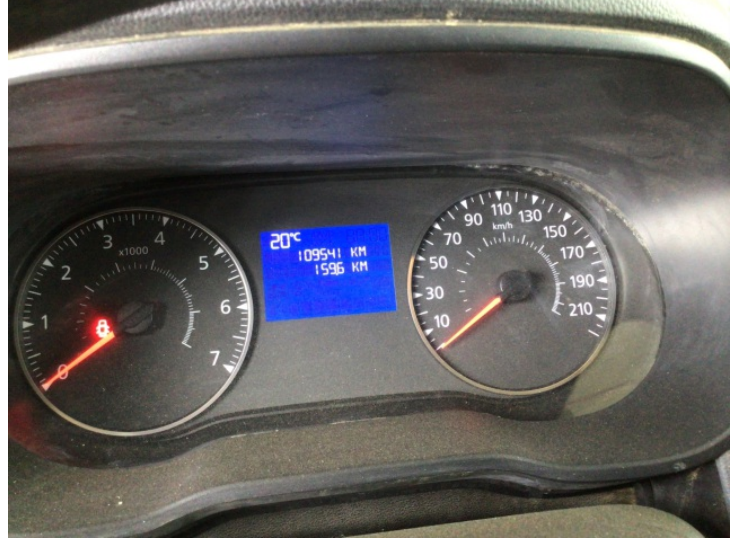
## Araç Resimleri

Motor kaputu, Motor kaputu > Taş izi

Döşemeler/Kapaklar, Döşemeler/Kapaklar > Kirlenmiş

Kaporta, Kaporta > Etiket Yapıştırılmış

Çamurluk, sol arka, Çamurluk, sol arka > Hasarlı

**Hasarlar ile ilgili notlar;**  
Jantlarda çizikler var
