# Mobil Ekspertiz

## 06DIT438

## Araç Bilgileri

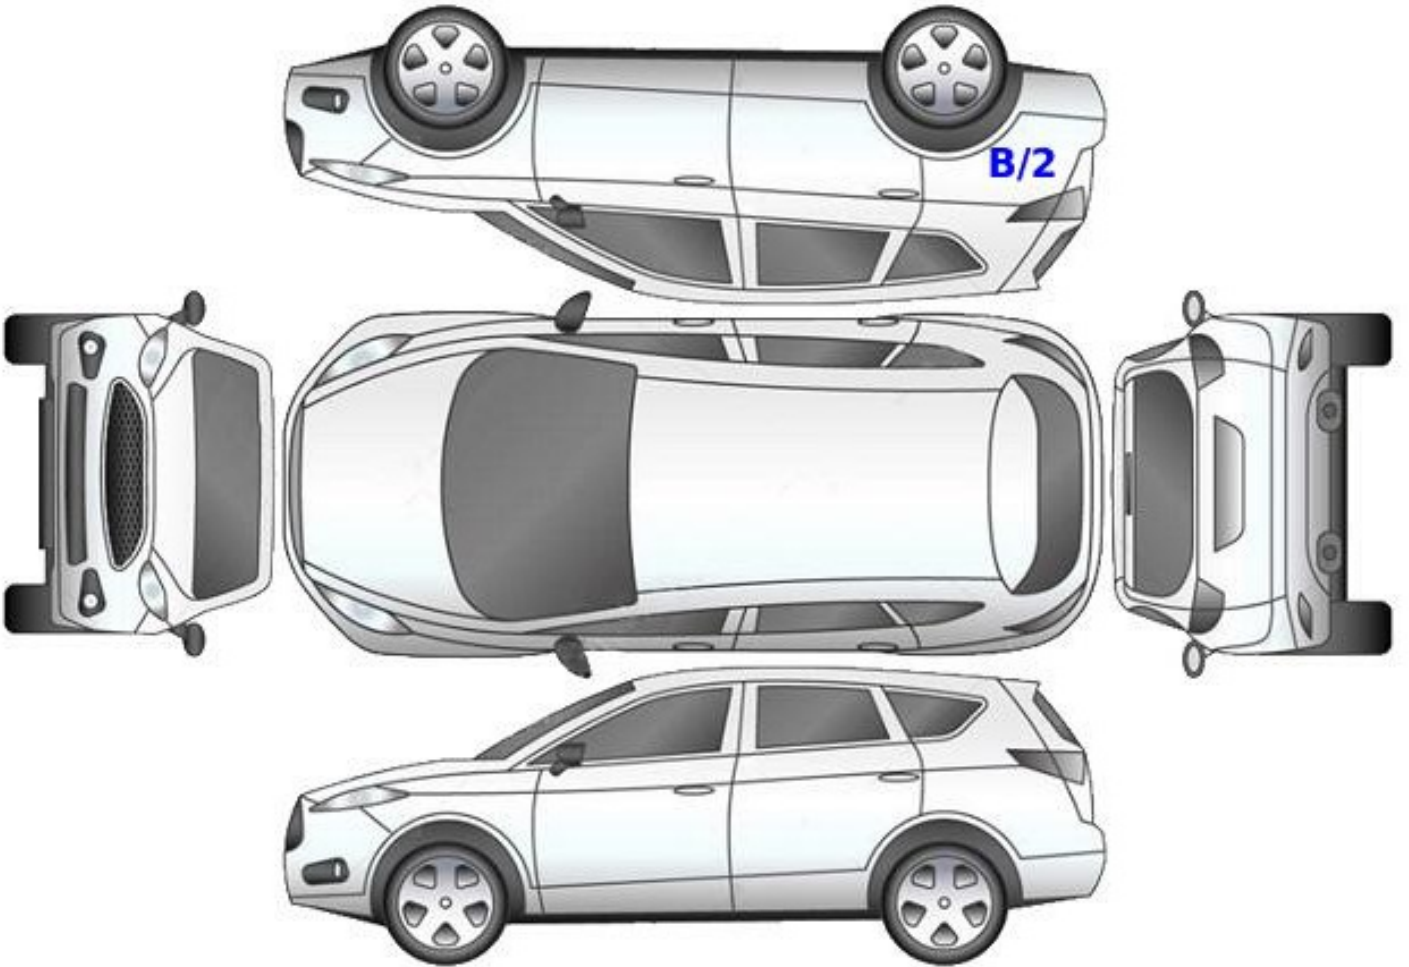
## Kaporta Kontrolü(Değişmiş Boyanmış kontrolü)

C-direk, sağ - Lokal Boya

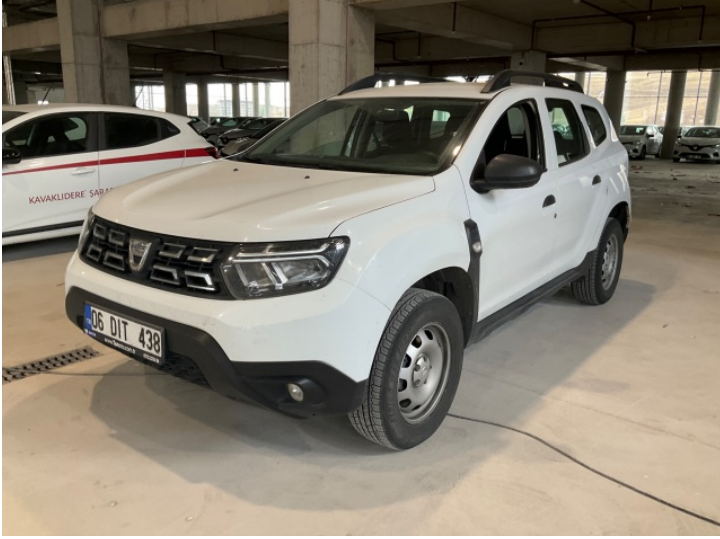
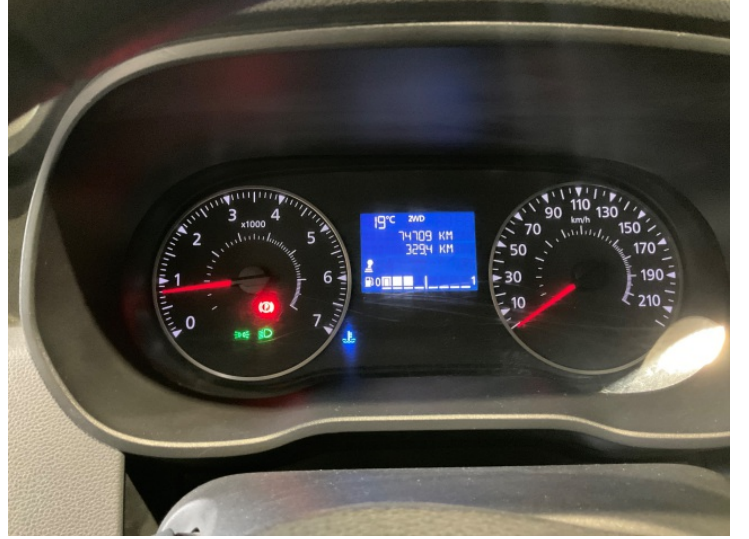
## Araç Resimleri

Kapı, sağ ön, Kapı, sağ > Çizik

Çamurluk, sağ arka, Çamurluk, sağ arka > Çizik

Kapı, sağ arka, Kapı, sağ arka > Çizik

Çamurluk, sağ, Çamurluk, sağ > Ezik

Tampon, ön, Ön tampon >  
Rötüş

Çamurluk, sağ, Çamurluk, sağ  
> Standart Dışı Onarım

Taban, Paspaslar >  
Hasarlı

Döşemeler/Kapaklar,  
Döşemeler/Kapaklar >  
Kirlenmiş
