# Full Plus Ekspertiz

## 06DDL677

| Plaka | 06DDL677 | Şanzıman Tipi | Otomatik |
| Motor Hacmi | 1332cc | Marka | Dacia |

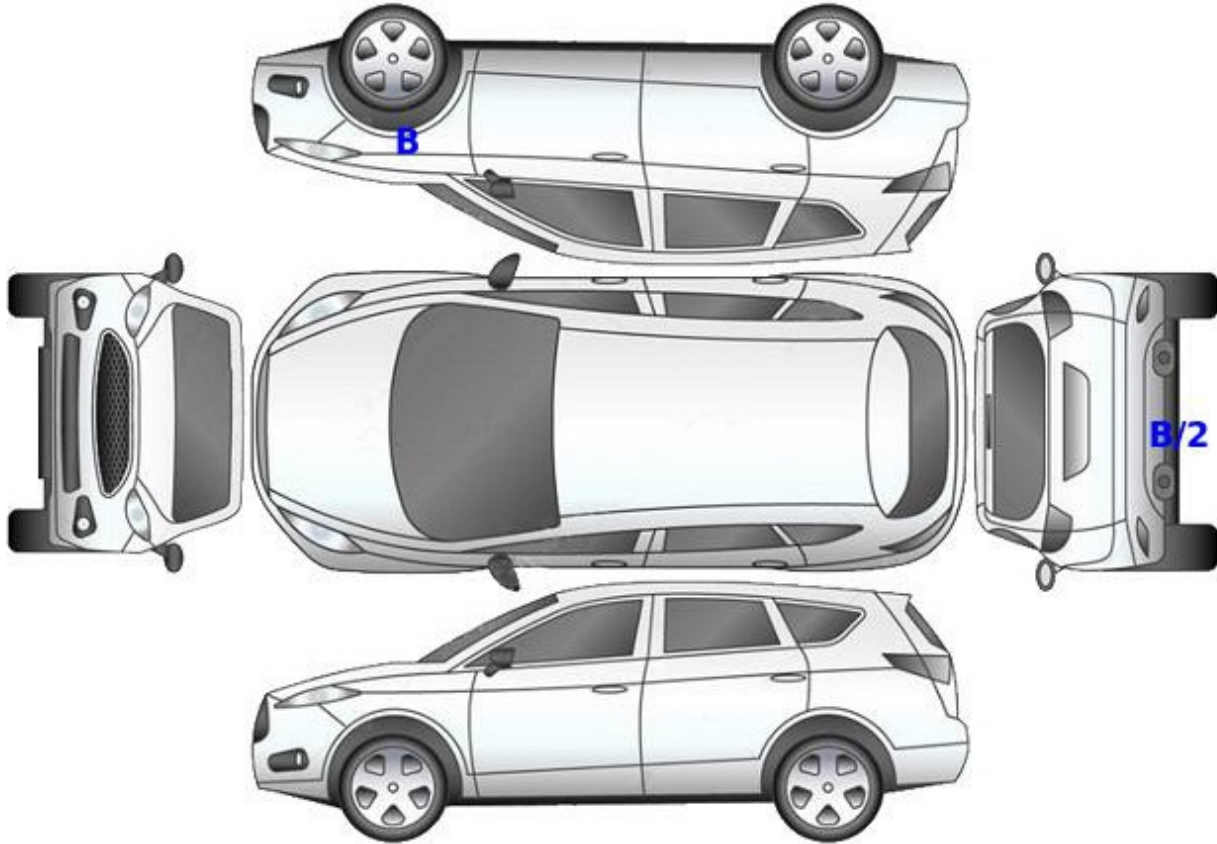
## Kaporta Kontrolü(Değişmiş Boyanmış kontrolü)

B: Boyalı

B/2: Lokal Boyalı

D: Değişmiş

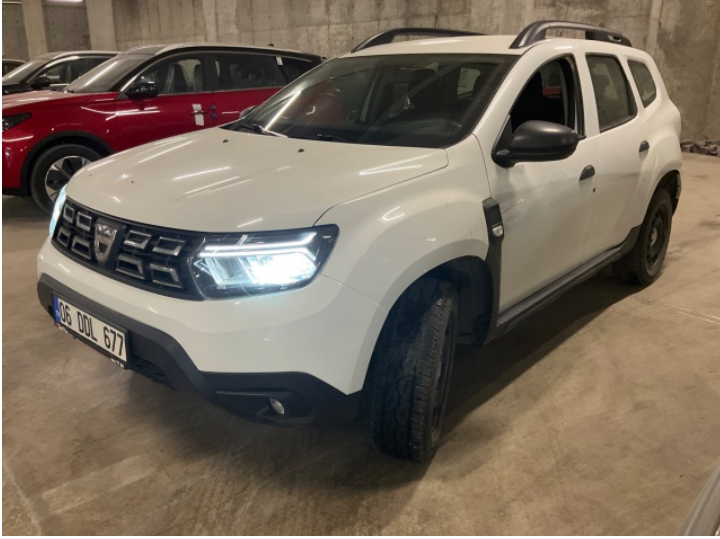
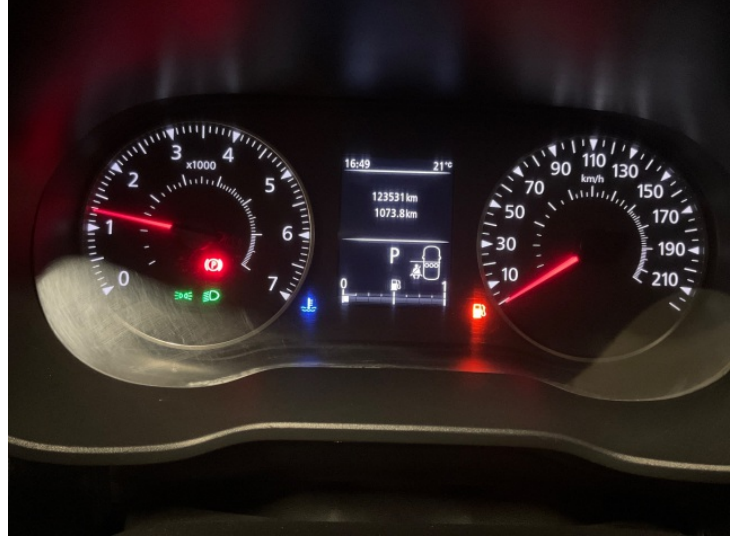
## Araç Resimleri

Döşemeler/Kapaklar, Bagaj kapağı, iç döşemesi > Çizik

Tampon, arka, Arka tampon > Çizik

Çamurluk, sol, Çamurluk, sol > Ezik

Çamurluk, sol arka, Çamurluk, sol arka > Ezik
