# Full Plus Ekspertiz

## 06DIS137

## Araç Bilgileri

## Kaporta Kontrolü(Değişmiş Boyanmış kontrolü)

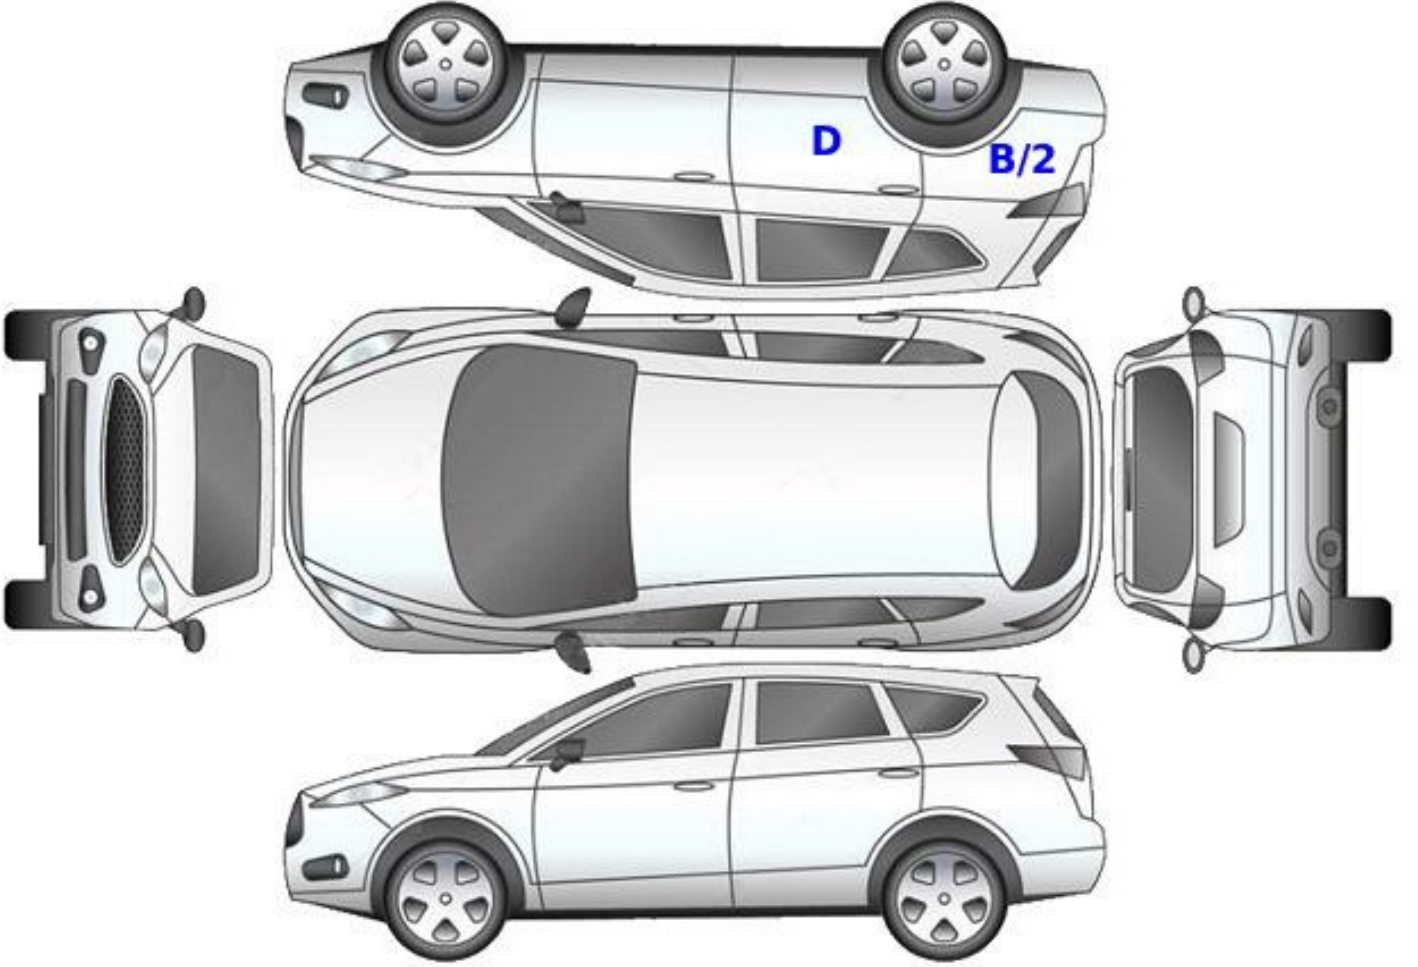
**B: Boyalı**

**B/2: Lokal Boyalı**

**D: Değişmiş**

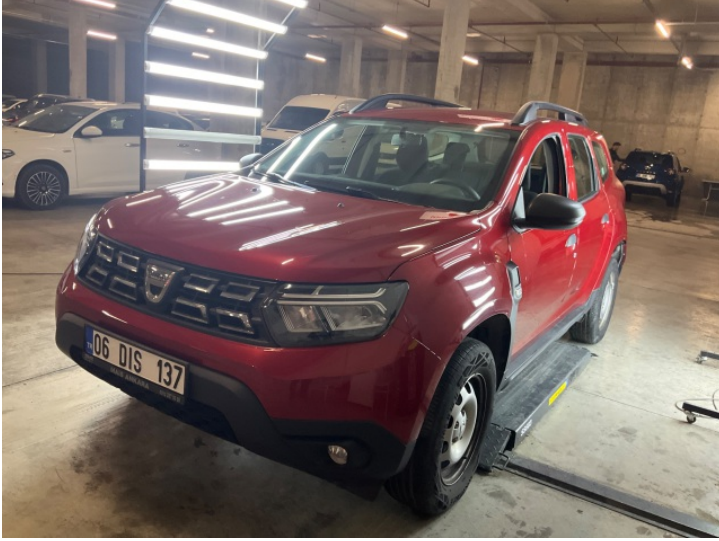
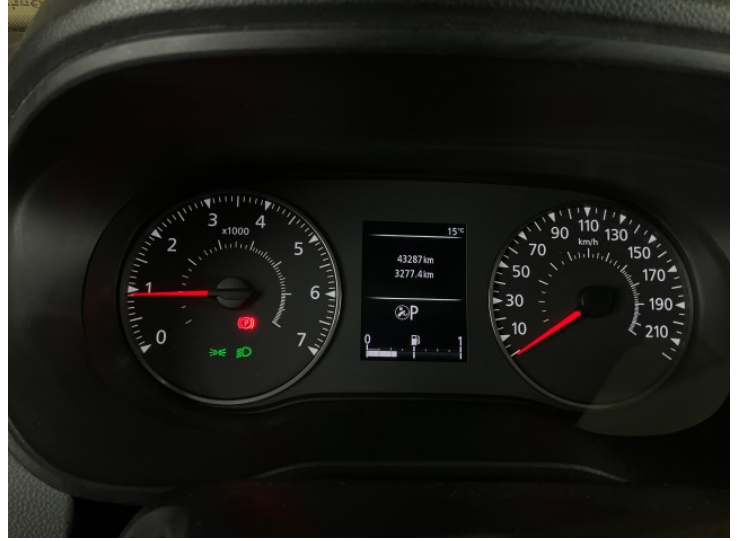
## Araç Resimleri

| | Durum | Notlar |
|---|---|---|
| Araç Kaporta Aksamı | | Ezikler, çizikler ve yakıcı madde izleri mevcut |
