Rapor Tarihi: 01.12.2025 16:26 Bayi No: 0601 Sayfa: 1/10  
Rapor No: 06-01-1441455 Araç Giriş Tarihi: 01.12.2025 15:59 Araç Çıkış Tarihi: 01.12.2025 16:26  
Mersis No: 0309073518100001

# Full Plus Ekspertiz

## 34FDY419

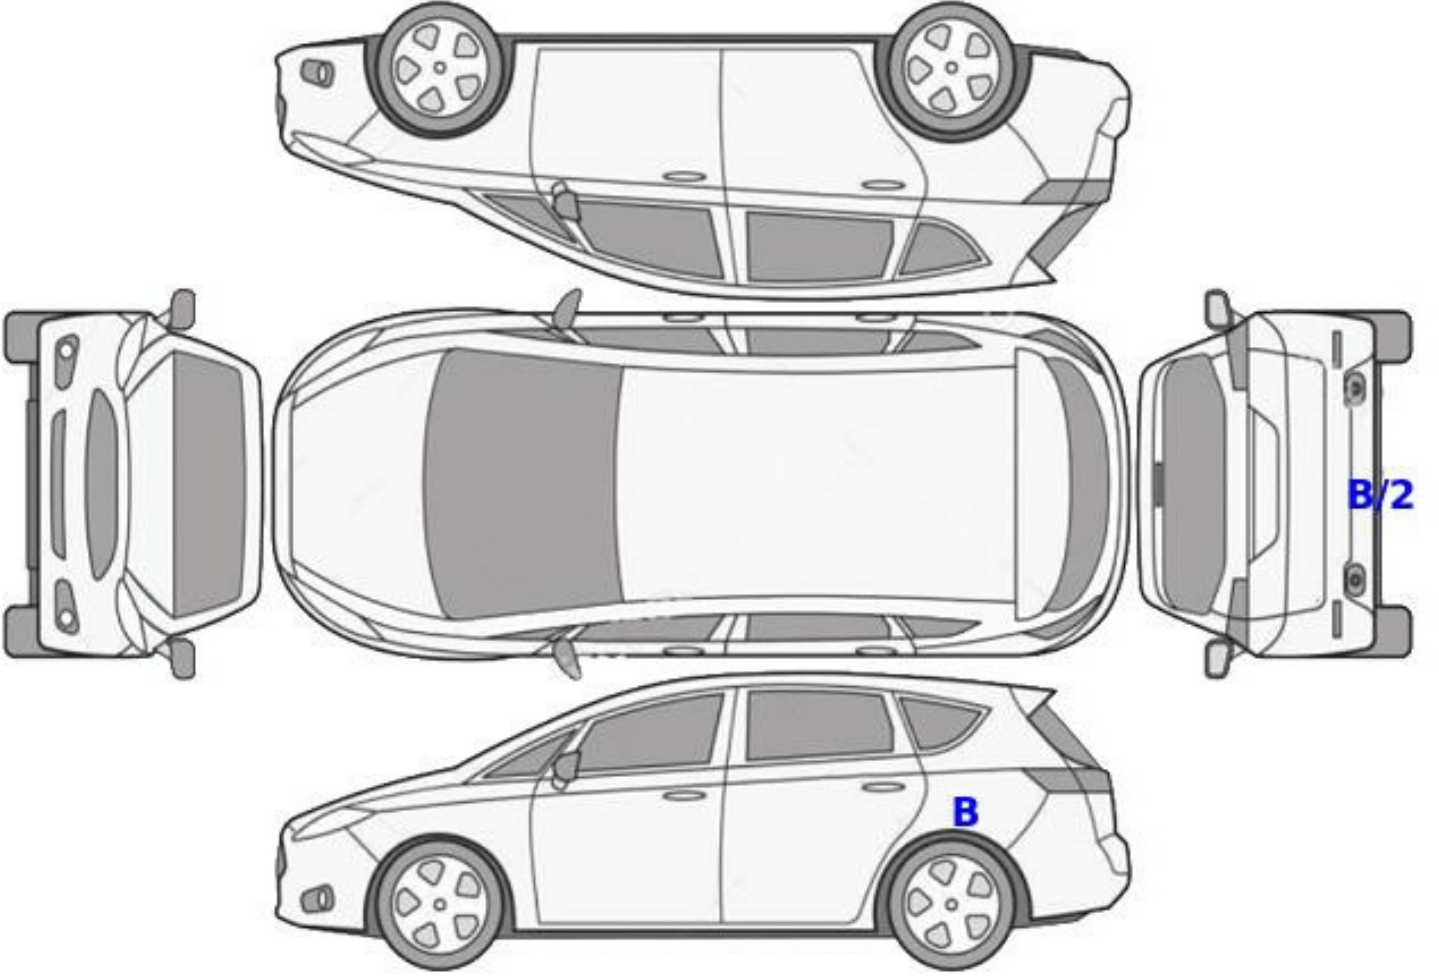
## Kaporta Kontrolü(Değişmiş Boyanmış kontrolü)

**B: Boyalı**

**B/2: Lokal Boyalı**

**D: Değişmiş**

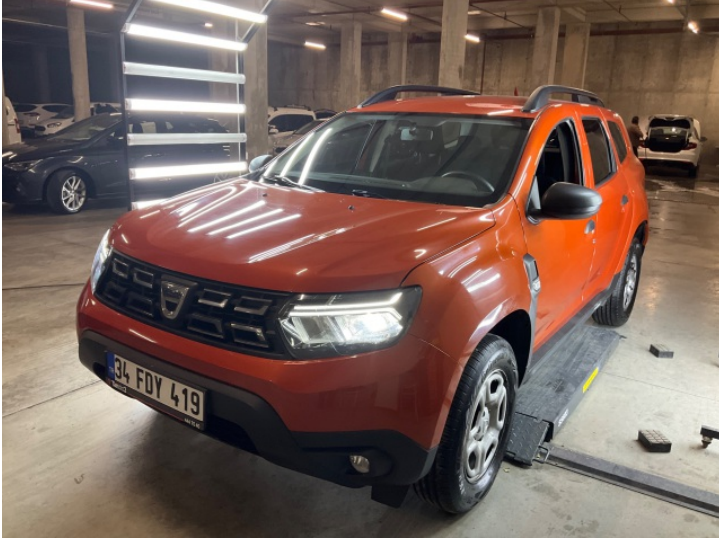
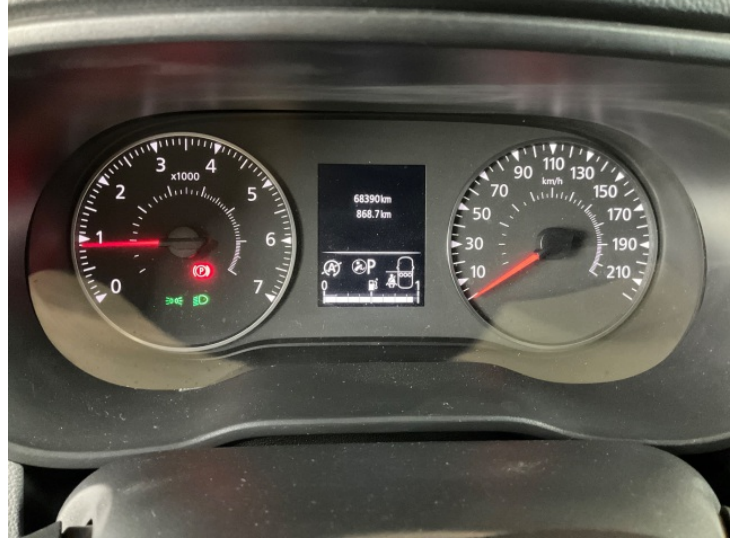
## Araç Resimleri

| | Durum | Notlar |
|---|---|---|
| Araç Kaporta Aksamı | | Yakıcı madde izleri Ezik ve çizikler mevcut |

Tampon, ön, Ön tampon > Çizik

Kapı, sağ ön, Kapı, sağ ön > Çizik

Çamurluk, sağ arka, Çamurluk, sağ arka > Çizik

Çamurluk, sol arka, Davlumbaz > Çizik

Kaporta, B-direk, sol > Ezik
