# Full Plus Ekspertiz

## 06FUB913

| Motor Hacmi | 1332cc | Marka | Dacia |
| Rengi | BEYAZ | Model | Duster |

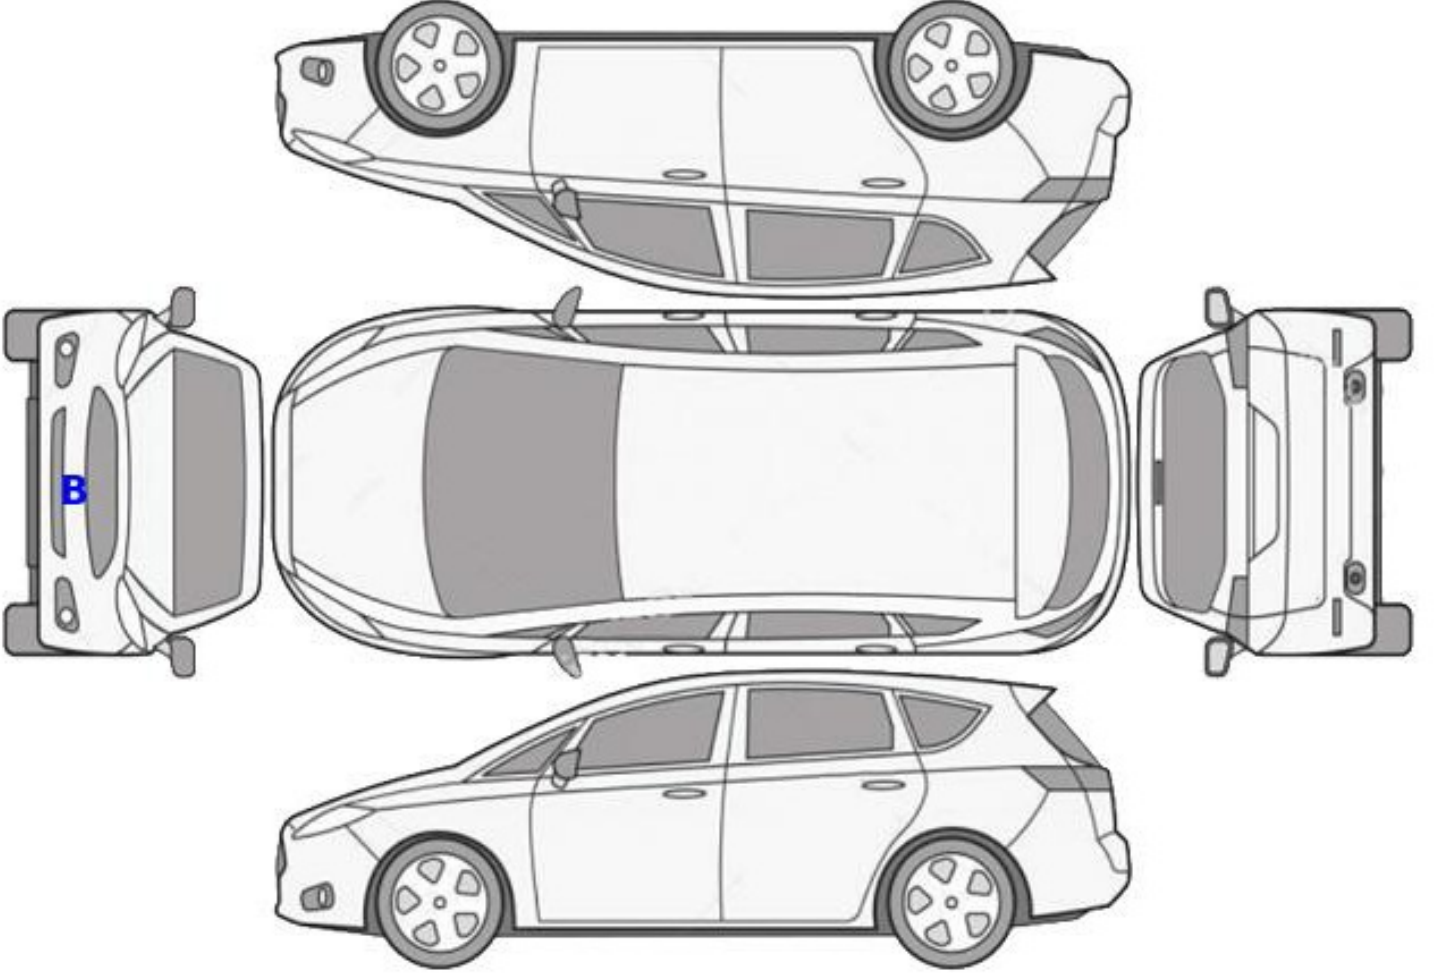
## Kaporta Kontrolü(Değişmiş Boyanmış kontrolü)

**B: Boyalı**

**B/2: Lokal Boyalı**

**D: Değişmiş**

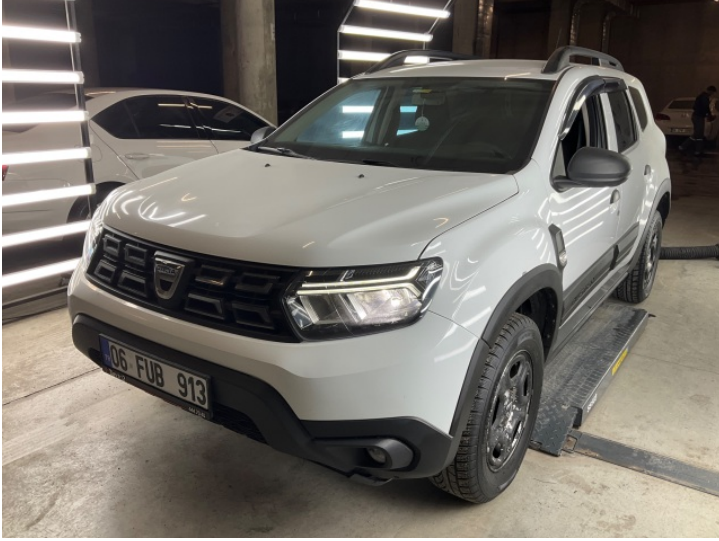
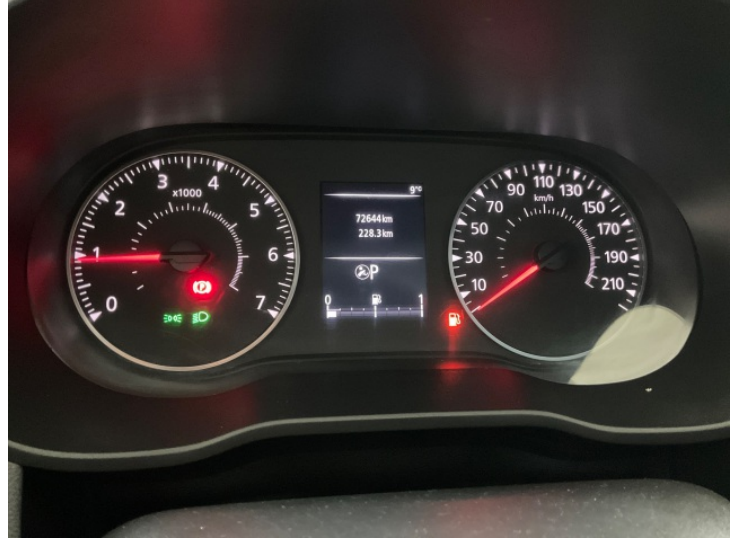
## Araç Resimleri

## Çizik

Tampon, arka, Arka tampon > Çizik

## Vuruk

Bagaj kapağı/kapısı, Bagaj kapısı > Ezik

Kapı, sağ arka, Kapı, sağ arka > Ezik

Çamurluk, sağ arka, Çamurluk, sağ arka > Ezik

Arka bölüm, Bagaj havuzu > Ezik
