Z OTORİTE EKSPERTİZ OTOMOTİV GAYRİMENKUL TİC. A.Ş. D-Expert
Ankara Şaşmaz Şubesi Bahçekapı Mah.Sanayi Bulvarı No:4/B Şaşmaz
ankara0601@dexpert.com.tr 0312 278 81 82 ETİMESGUT ANKARA

Rapor No: 06-01-1482798

Full Plus Ekspertiz

Plaka	48AJU853	Şanzıman Tipi	Otomatik
KM	20161	Yakıt Cinsi	Benzin
Şase	VF1HJD20369675168	Motor Gücü	110 kw
Marka	Dacia	Motor Hacmi	1332cc
Rengi	MAVİ	Model	Duster
İlk Tescil Tarihi	01-11-2022	Sonraki Muayene Tar.	30-10-2027
Model Yılı	2022	Araç Tipi	SUV (Station Wagon**)
Ruhsat Sahibi	TAN OTO	Kapı Sayısı	5 Kapı

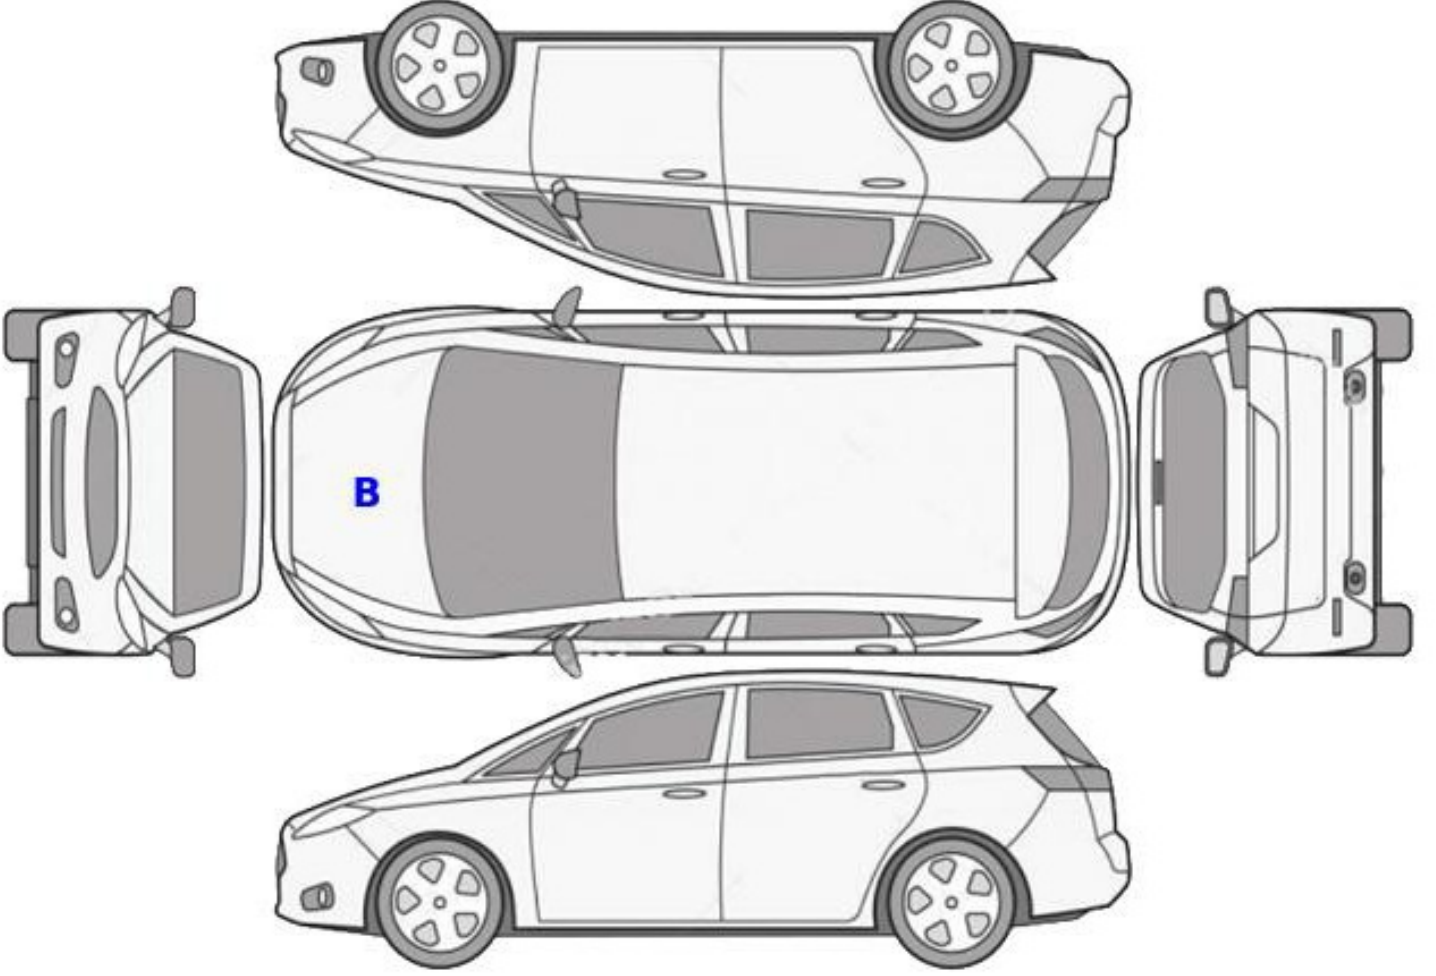
Kaporta Kontrolü(Değişmiş Boyanmış kontrolü)

B: Boyalı

B/2: Lokal Boyalı

D: Değişmiş

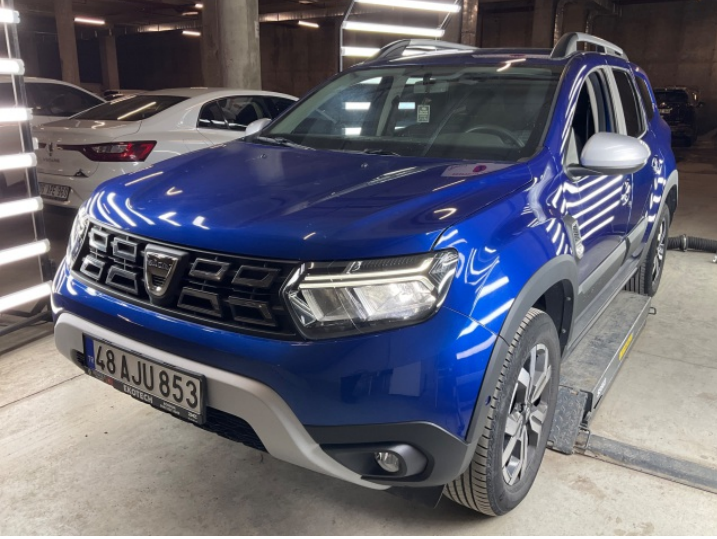
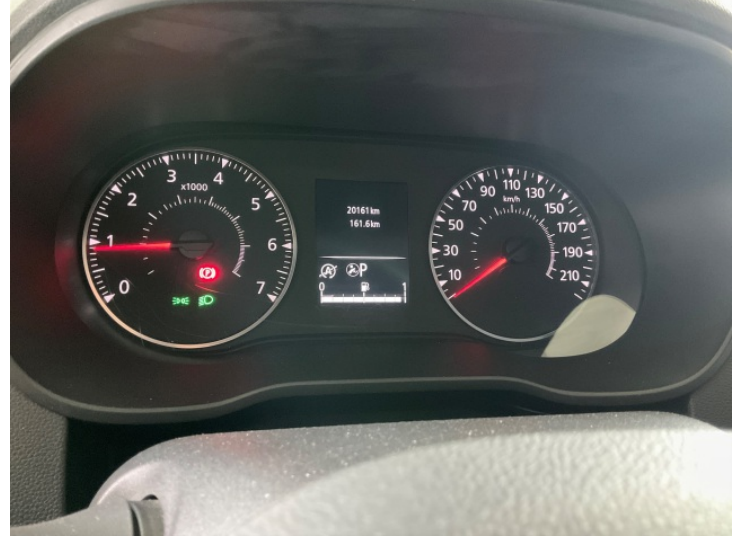
Araç Resimleri

Komünikasyon/Navigasyon/Eğlence Tampon, arka, Arka tampon > sistemleri, Anten > Sökülmüş-Yok Küçük Çizik
