# Full Plus Ekspertiz

## 06CPM815

## Araç Bilgileri

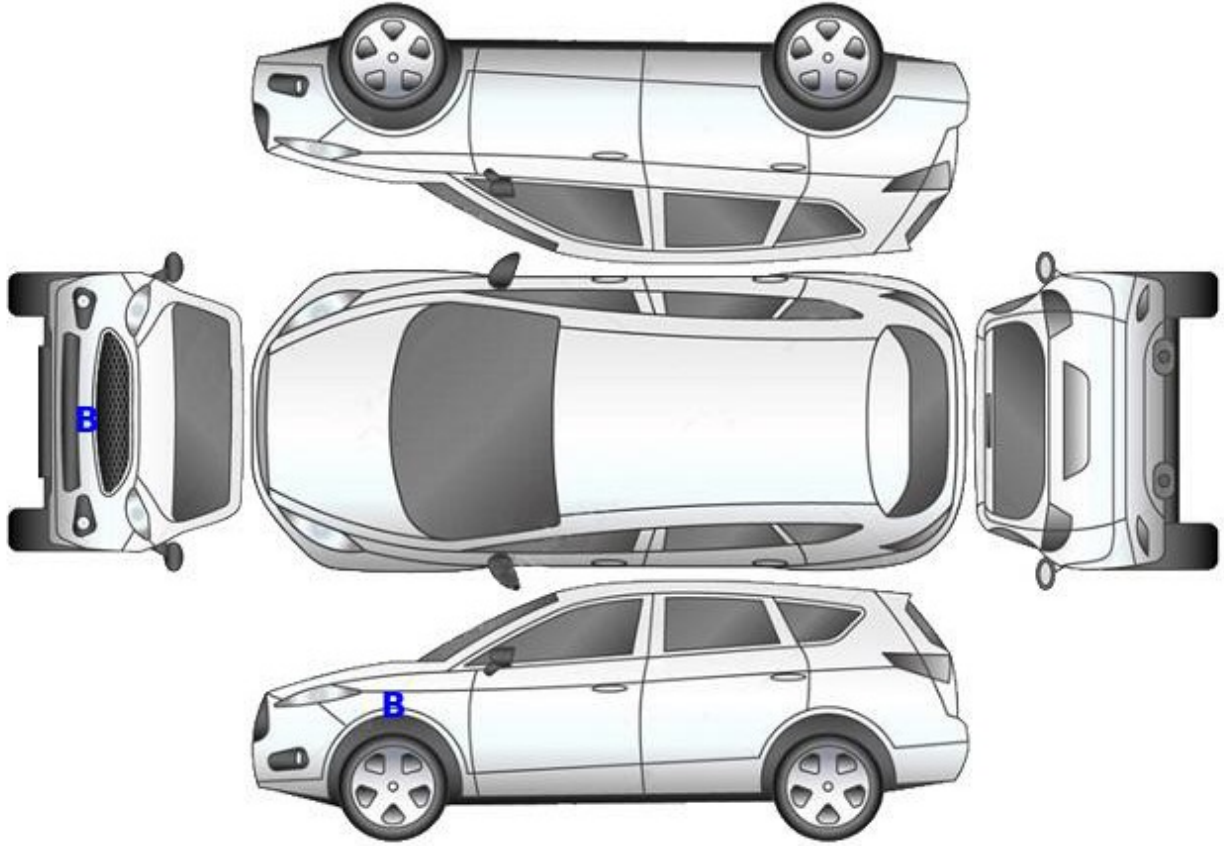
## Kaporta Kontrolü(Değişmiş Boyanmış kontrolü)

| | Durum | Notlar |
|---|---|---|
| Araç Kaporta Aksamı | | Ezik, çizik ve hasarlar var. Boya deformeleri var. RötüşlaR mevcut. |
