# Full Plus Ekspertiz 4x4

## 06CFH131

## Araç Bilgileri

Dacia Duster-III 1.5 Blue-dCi 4x4

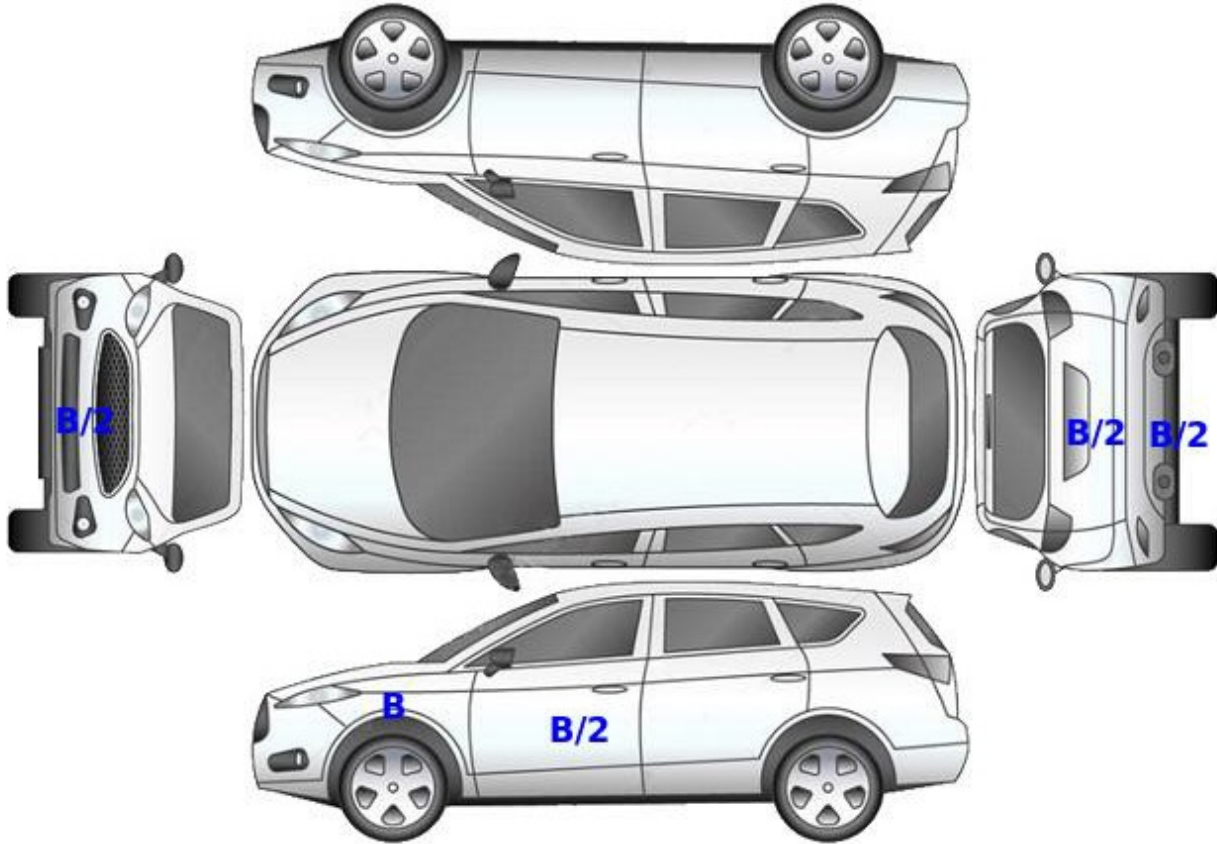
## Kaporta Kontrolü(Değişmiş Boyanmış kontrolü)

B: Boyalı

B/2: Lokal Boyalı

D: Değişmiş

Marşbiyel, sol - Lokal Boya

B-direk, sol - Lokal Boya

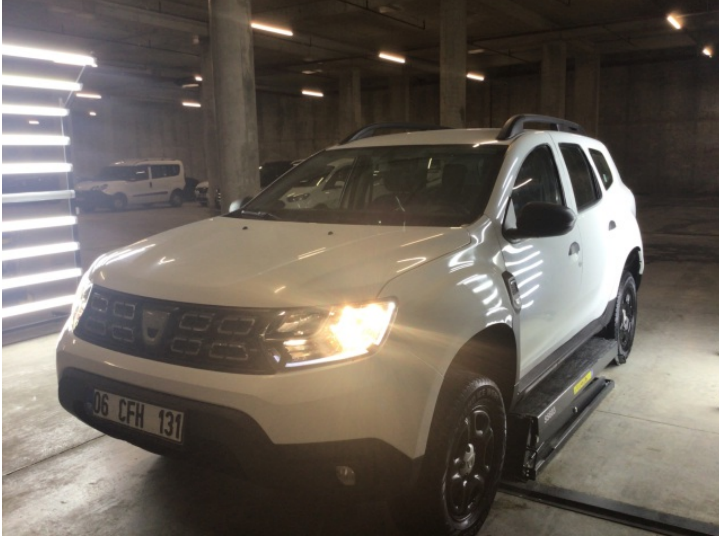
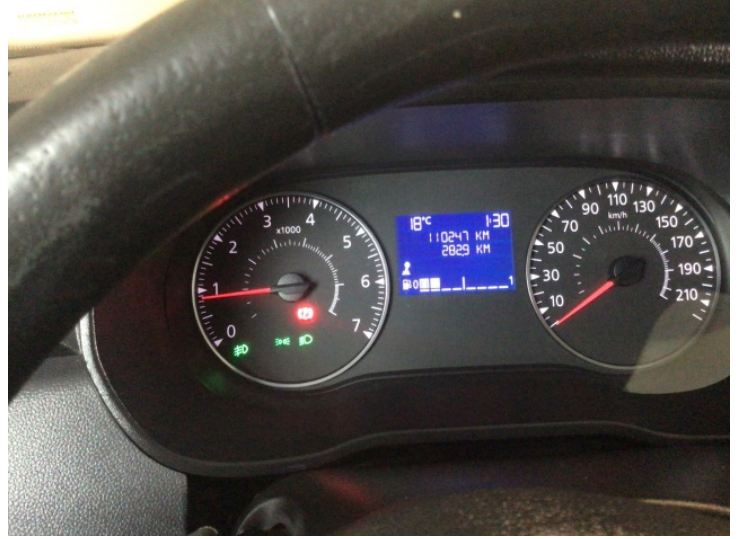
## Araç Resimleri

Marşbiyel, sağ, Marşbiyel plastiği, sağ > Çizik

Tampon, ön, Ön tampon > Çizik

Farlar, Far camı, sağ > Çizik

Kapı, sağ arka, Kapı, sağ arka > Çizik

Tampon, arka, Arka tampon > Çizik

Döşemeler/Kapaklar, Bagaj bölümü döşemesi > Çizik

Tavan, Tavan > Çizik
