Rapor Tarihi: 24.06.2025 13:47 Bayi No: 0601 Sayfa: 1/11  
Rapor No: 06-01-1386512 Araç Giriş Tarihi: 24.06.2025 12:08 Araç Çıkış Tarihi: 24.06.2025 13:47  
Mersis No: 0309073518100001

# Full Plus Ekspertiz 4x4

## 06CFH063

Dacia Duster-III 1.5 Blue-dCi 4x4

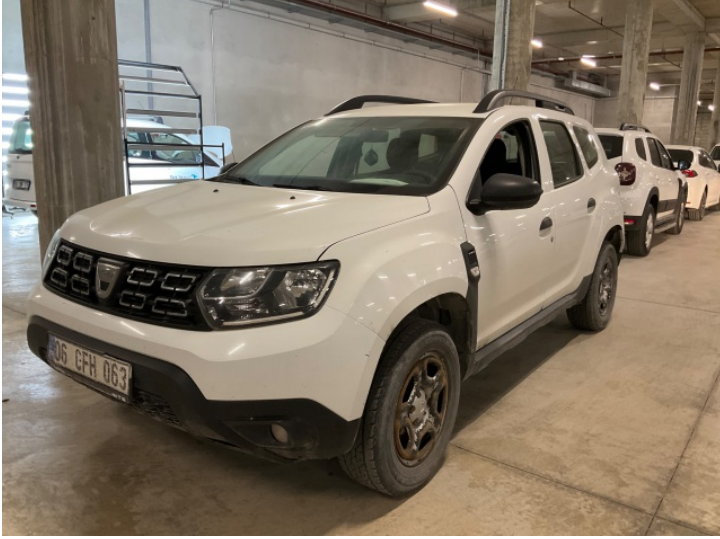
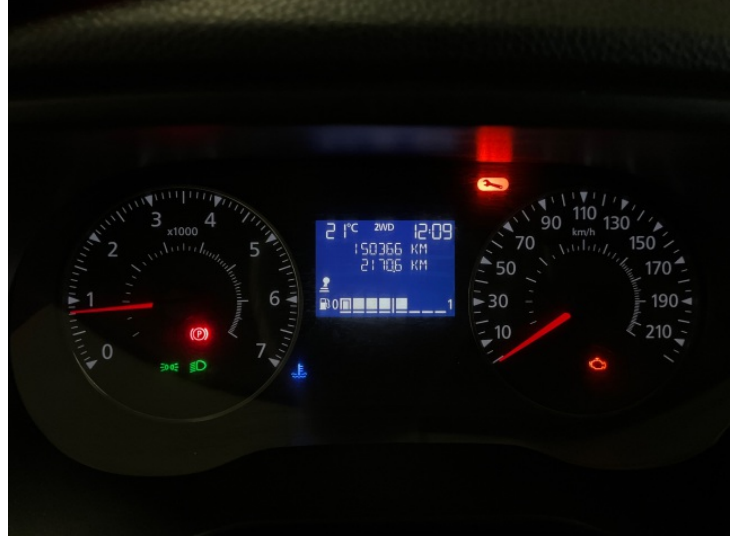
## Çizik

Tampon, ön, Ön tampon > Çizik

Çamurluk, sağ arka, Çamurluk, sağ arka > Çizik

Tampon, arka, Arka tampon > Çizik

Çamurluk, sol arka, Çamurluk, sol arka > Çizik

Araç geneli hafif dolu hasarı mevcut.
