Rapor Tarihi: 02.10.2025 13:38  
Rapor No: 06-01-2410357  
Mersis No: 0309073518100001

# Full Plus Ekspertiz 4x4

## 06CTC378

Müşteri TAN OTO MOTORLU ARAÇLAR TİC.LTD.(MERKEZ  
CHERY)

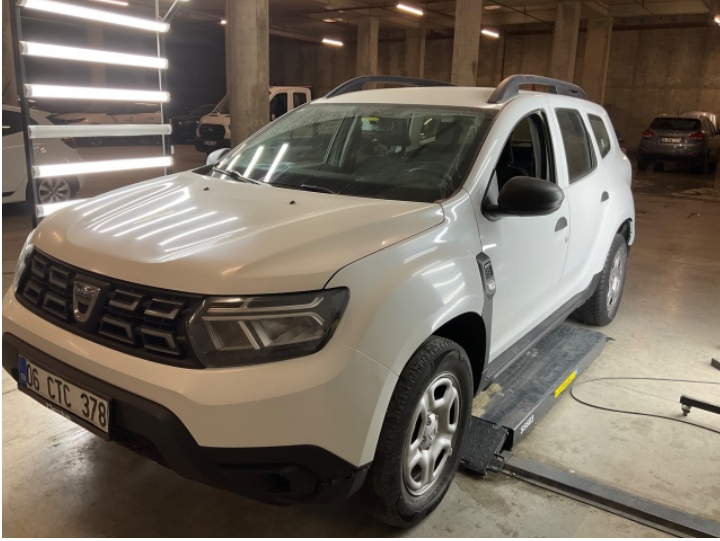
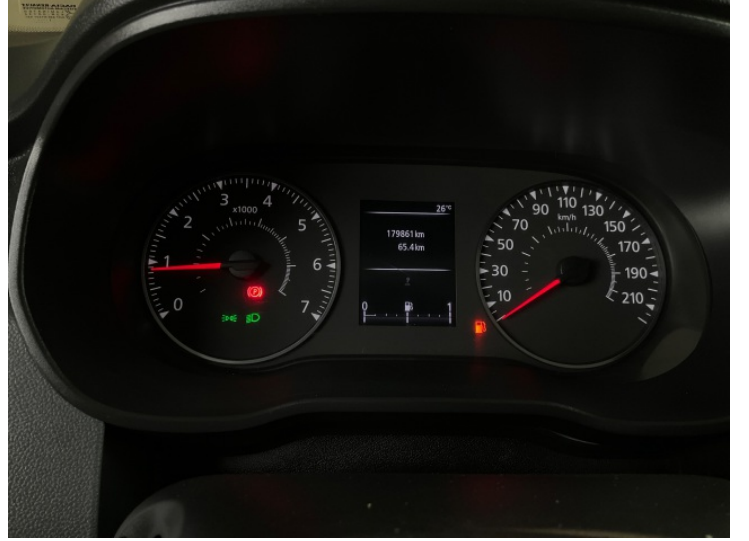
## Araç Resimleri

## Çizik

Tampon, arka, Arka tampon > Çizik

Marşbiyel, sol, Marşbiyel plastiği, sol > Çizik
