# Full Plus Ekspertiz

## 06CYF727

Müşteri TAN OTO MOTORLU ARAÇLAR TİC.LTD.  
(OTONOMİ)

Dacia Duster-III 1.5 dCi 115 4x4

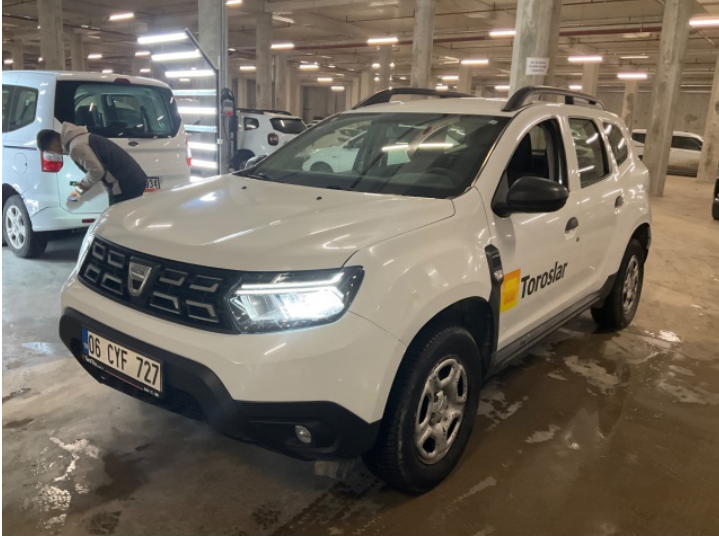
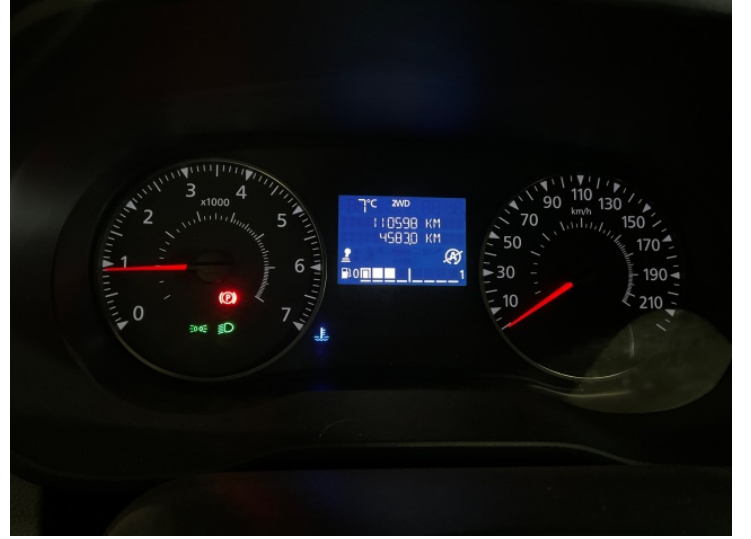
## Araç Resimleri

Tampon, ön, Ön tampon > Çizik

Dikiz aynası, sağ, Dış dikiz aynası kapağı > Çizik

Tampon, arka, Arka tampon > Çizik

Dikiz aynası, sol, Dış dikiz aynası kapağı > Çizik

Döşemeler/Kapaklar, Döşemeler/Kapaklar > Çizik
