# Full Plus Ekspertiz

## 34EPS902

| Plaka | 34EPS902 | Şanzıman Tipi | Manuel |
| Marka | Dacia | Motor Hacmi | 1461cc |

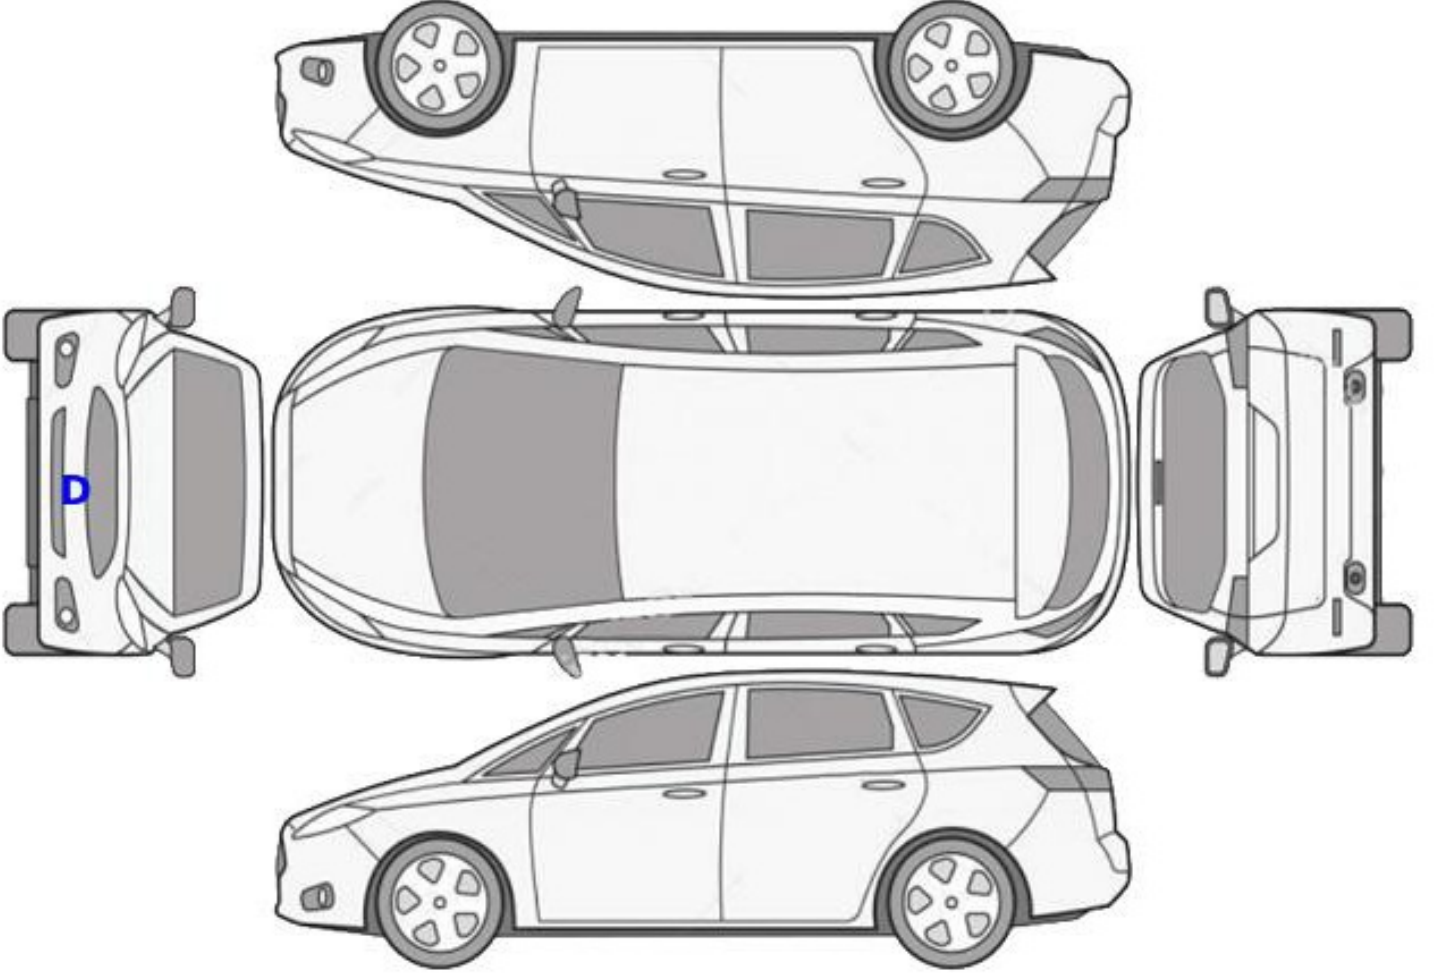
## Kaporta Kontrolü(Değişmiş Boyanmış kontrolü)

**B: Boyalı**

**B/2: Lokal Boyalı**

**D: Değişmiş**

| Parça Grubu | Parça ve Hasar |
|---|---|
| Kaporta | Ön Panel - Boyalı |
| İlave parçalar, ön | Ön koruma demiri - Değişmiş |
| Kaporta | Ön Panel - Değişmiş |
| Kaporta | Sol Ön Şase - Lokal Boya |
