# Full Plus Ekspertiz

## 06CYF721

| Marka | Dacia | Motor Hacmi | 1461cc |
| Rengi | BEYAZ | Model | Duster |

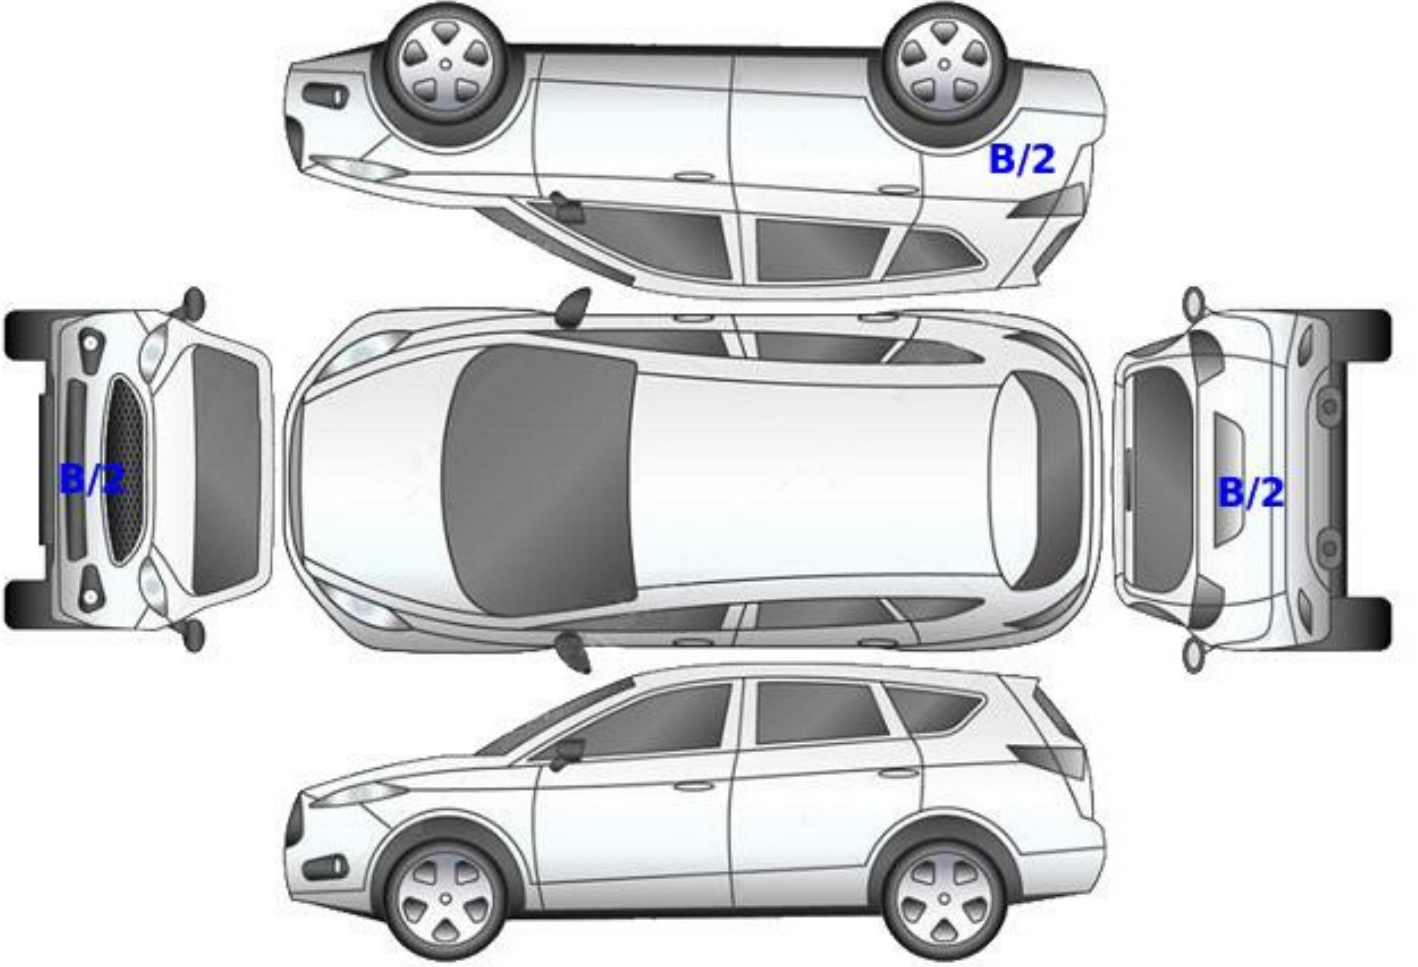
## Kaporta Kontrolü(Değişmiş Boyanmış kontrolü)

**B: Boyalı**

**B/2: Lokal Boyalı**

**D: Değişmiş**

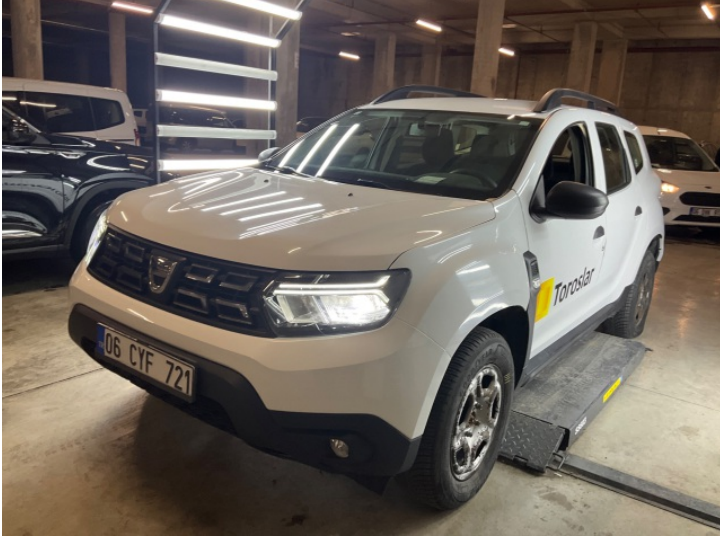
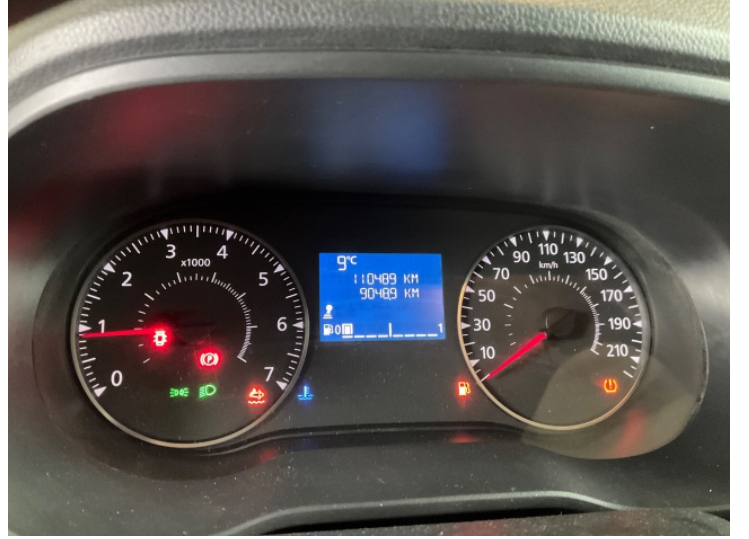
## Araç Resimleri

Marşbiyel, sol, Marşbiyel  
plastiği, sol > Çizik

Marşbiyel, sağ, Marşbiyel  
plastiği, sağ > Çizik

Çamurluk, sağ, Çamurluk, sağ  
> Çizik

Döşemeler/Kapaklar,  
Döşemeler/Kapaklar > Çizik

Çamurluk, sol, Çamurluk, sol >  
Ezik
