Full Plus Ekspertiz

06EV7329

Plaka	06EV7329	Şanzıman Tipi	Manuel
KM	105562	Yakıt Cinsi	Dizel
Şase	UU1HSDAG546643958	Motor Gücü	66 kw
Marka	Dacia	Motor Hacmi	1461cc
Rengi	GRI	Model	Duster
İlk Tescil Tarihi	06-01-2012	Sonraki Muayene Tar.	17-07-2027
Model Yılı	2012	Araç Tipi	SUV (Station Wagon**)
Ruhsat Sahibi	TAN OTO	Kapı Sayısı	5 Kapı

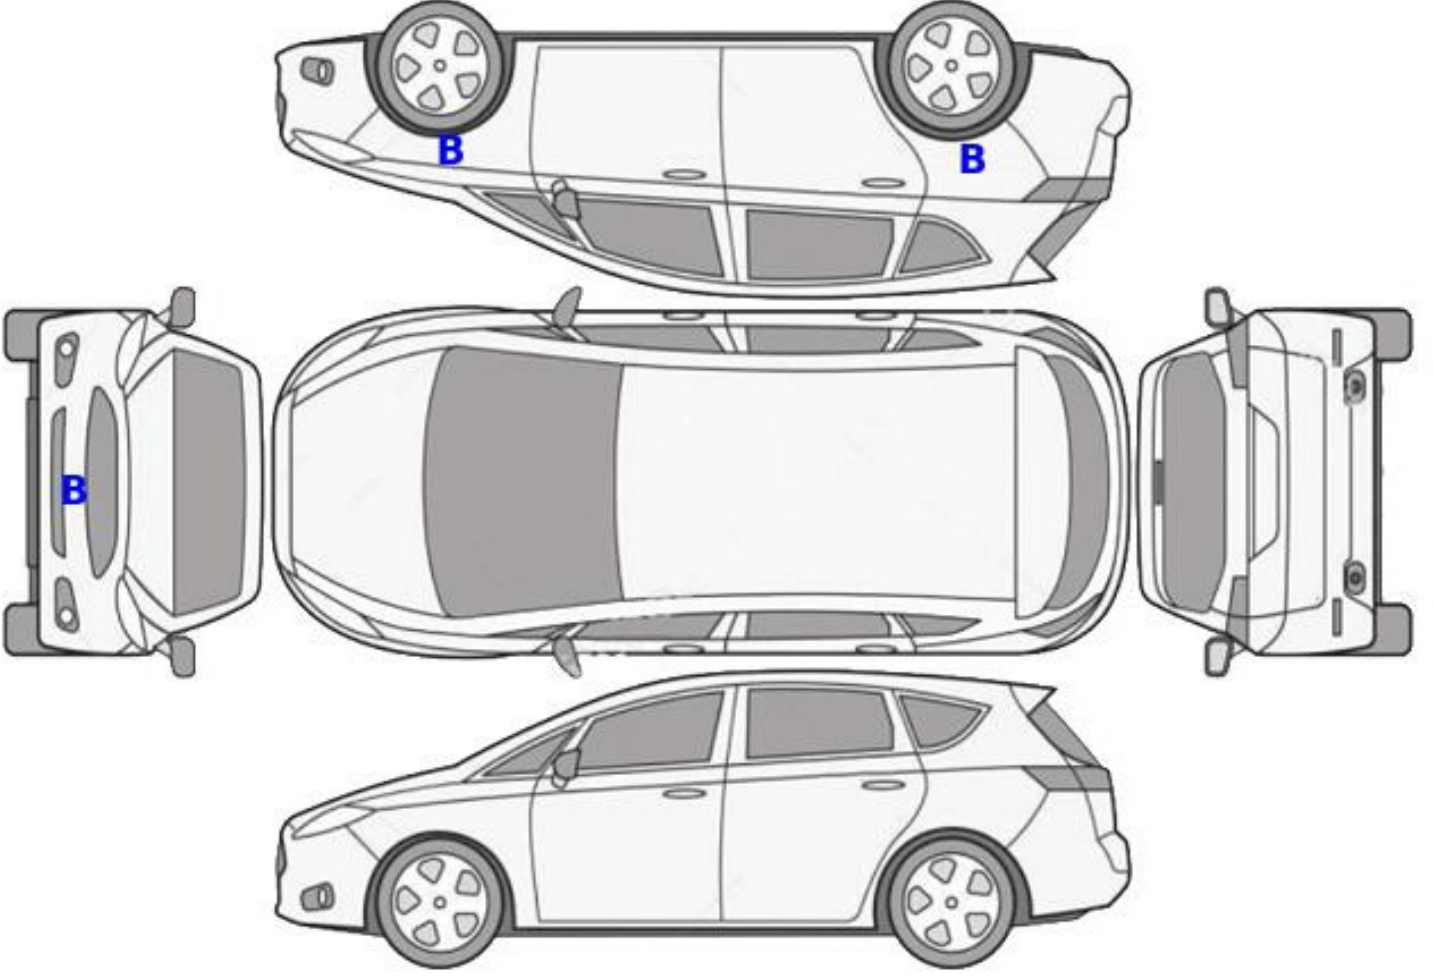
Kaporta Kontrolü(Değişmiş Boyanmış kontrolü)

Sağ ön çamurluk işlemlili boyalı bağlantı civataları işlemlili. Araçta dolu hasarı izleri mevcut

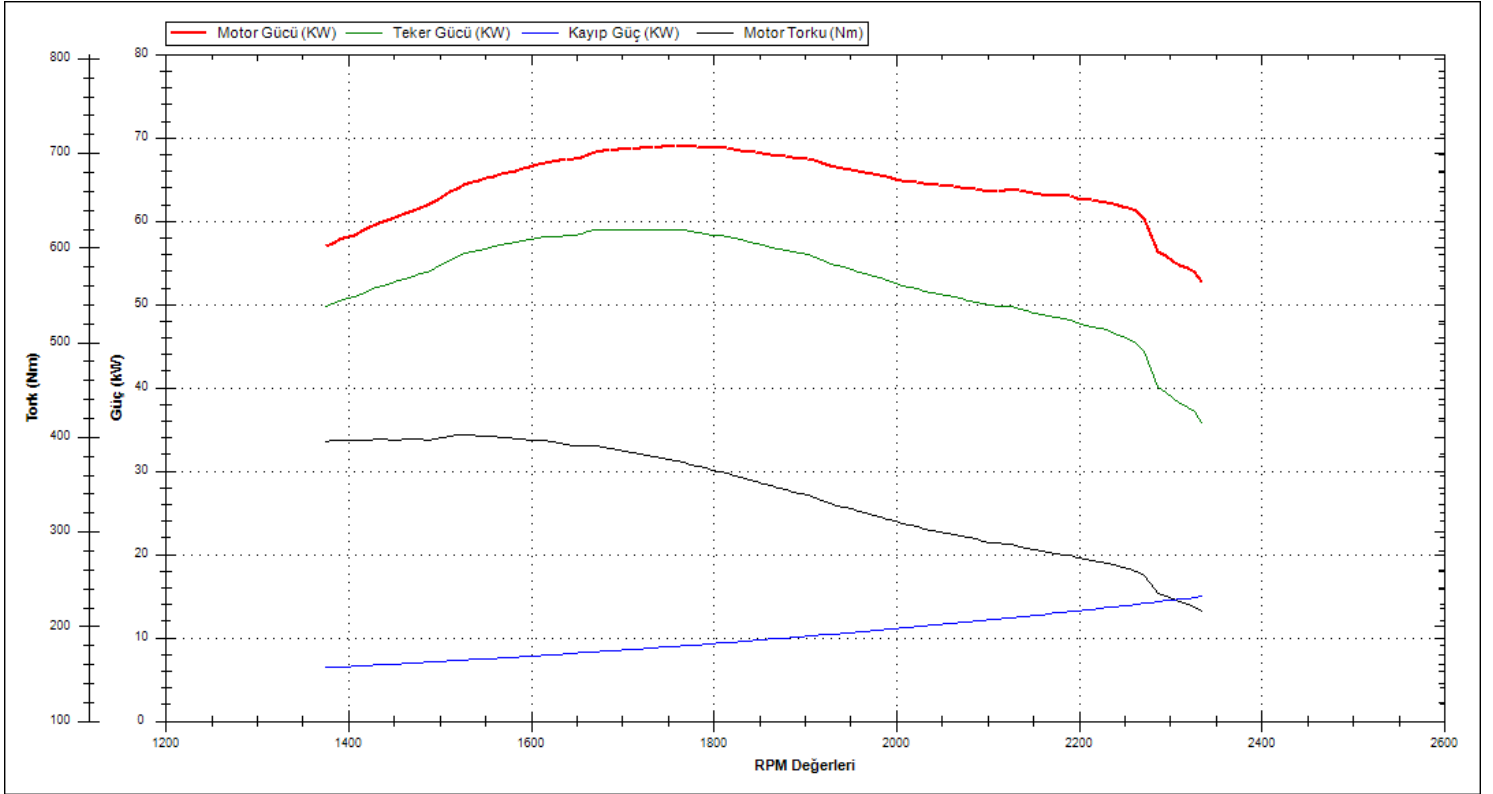
RPM (Devir/dk) Grafiği

Ölçülen Motor Torku 402 NM	Teker Torku 351 NM	Teker Gücü 58 KW	Test Hızı 106 km/h
Ruhsat Verisi Güç 66 KW	Test Sonucu Güç 69 KW	Kayıp Güç 14 KW	Performans % 100,00
