# Full Plus Ekspertiz

## 06BOM184

Müşteri TAN OTO MOTORLU ARAÇLAR TİC.LTD.(MERKEZ  
CHERY)

| Marka | Dacia | Motor Hacmi | 1598cc |

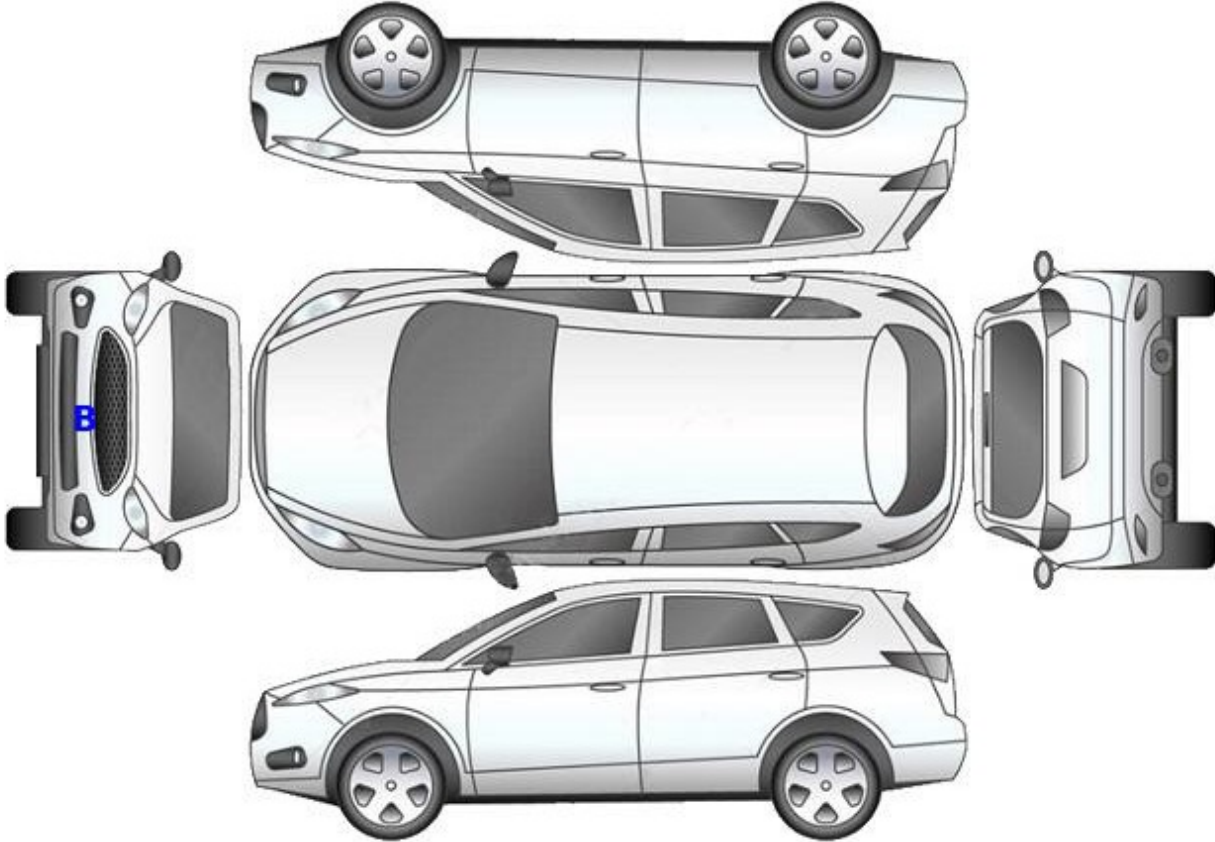
## Kaporta Kontrolü(Değişmiş Boyanmış kontrolü)

B: Boyalı

B/2: Lokal Boyalı

D: Değişmiş

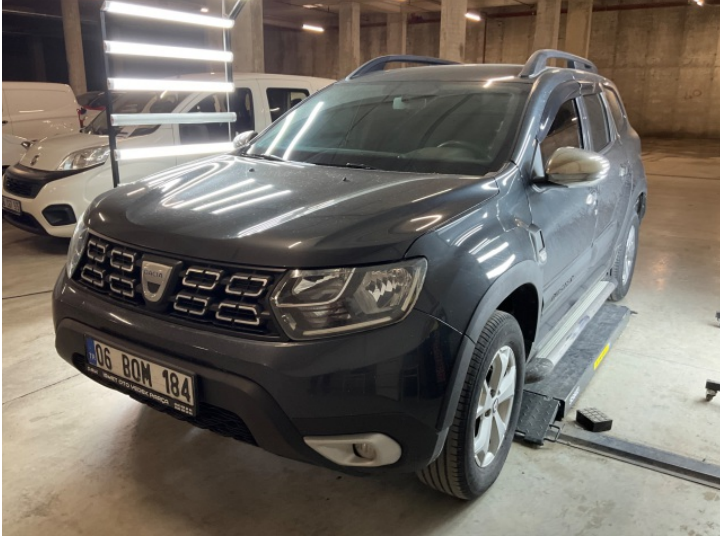
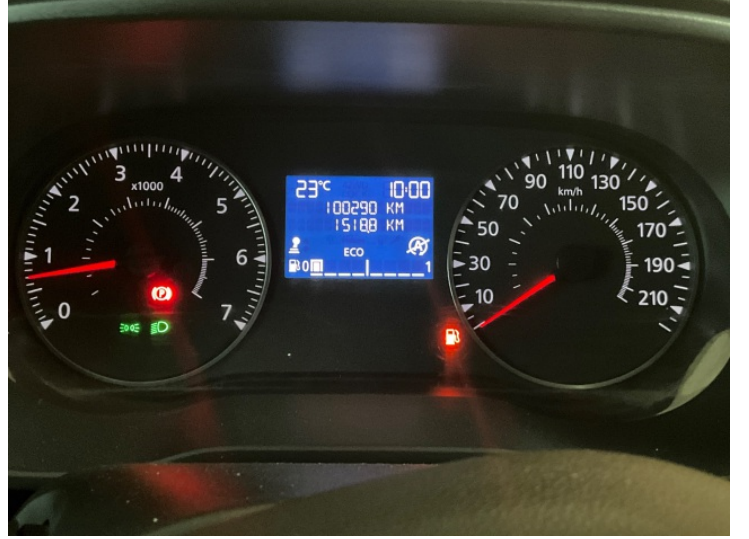
## Araç Resimleri

Döşemeler/Kapaklar,  
Döşemeler/Kapaklar > Çizik

Tampon, arka, Arka tampon >  
Ezik

Çamurluk, sol, Çamurluk, sol >  
Ezik
