Rapor Tarihi: 04.05.2026 12:16
Rapor No: 06-01-1485081
Mersis No: 0309073518100001

Full Plus Ekspertiz

Plaka	06CIC258	Şanzıman Tipi	Manuel
KM	41820	Yakıt Cinsi	Benzin + Lpg
Şase	VF1HJD20166561963	Motor Gücü	84 kw
Marka	Dacia	Motor Hacmi	1598cc
Rengi	KAHVERENGİ	Model	Duster
İlk Tescil Tarihi	23-02-2021	Sonraki Muayene Tar.	27-10-2027
Model Yılı	2020	Araç Tipi	SUV (Station Wagon**)
Ruhsat Sahibi	TAN OTO	Kapı Sayısı	5 Kapı

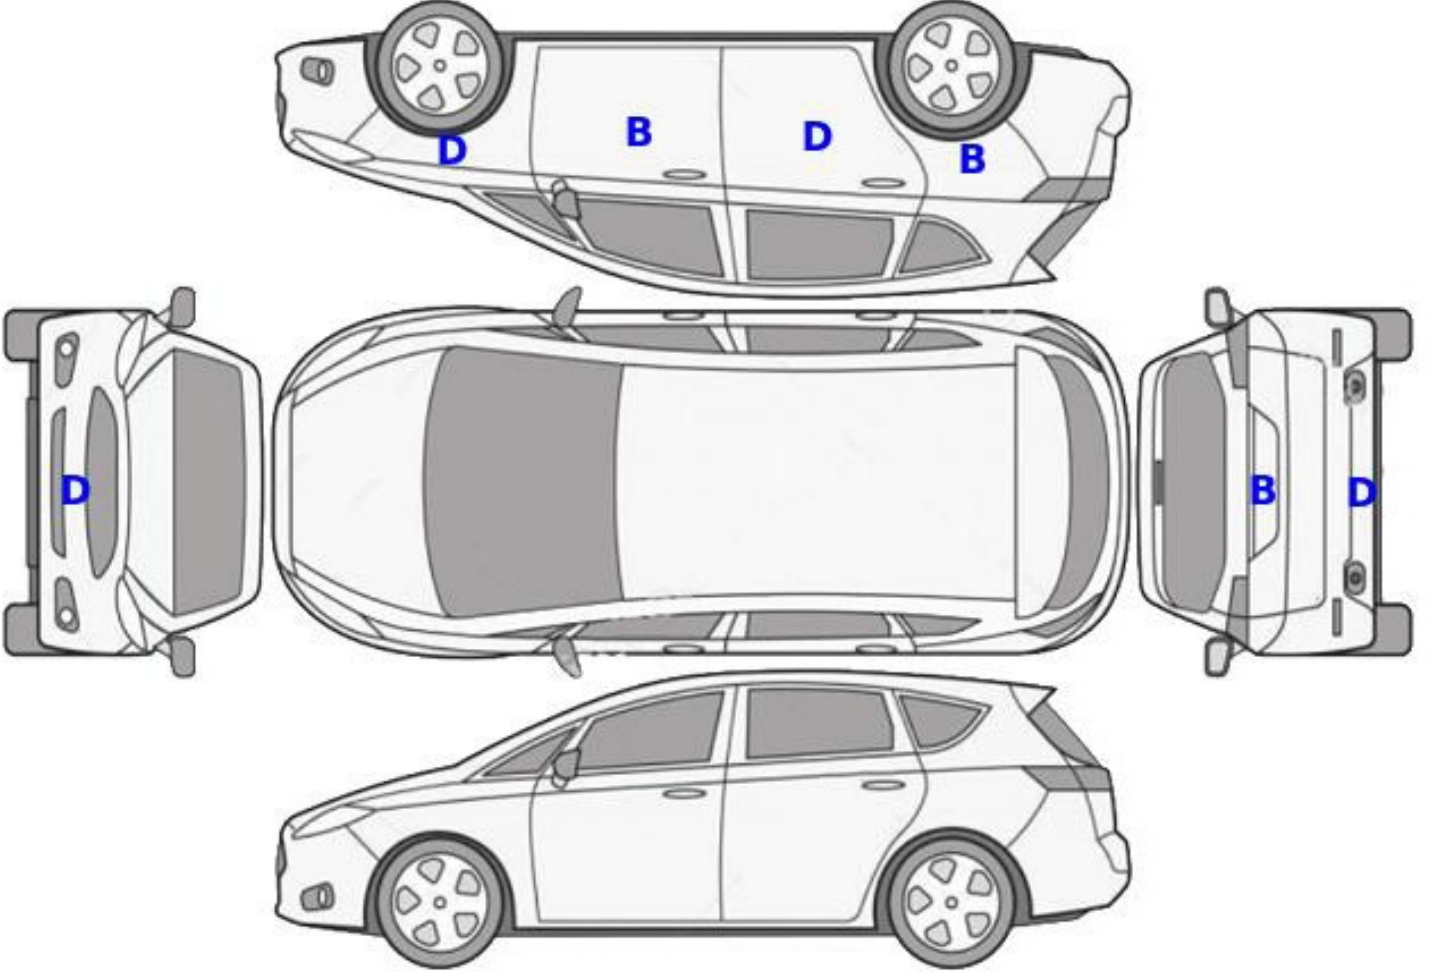
Kaporta Kontrolü(Değişmiş Boyanmış kontrolü)

B: Boyalı

B/2: Lokal Boyalı

D: Değişmiş

B-direk, sağ - Boyalı

C-direk, sağ - Boyalı

Araç mikron değerleri yüksek ve değişkenlik göstermektedir. Sağ arka çamurluk, sağ B-direk işlemlili boyalı
