Rapor Tarihi: 23.05.2026 09:10
Rapor No: 06-01-1490565
Mersis No: 0309073518100001

Full Plus Ekspertiz

Plaka	34CRP876	Şanzıman Tipi	Manuel
KM	99547	Yakıt Cinsi	Benzin + Lpg
Şase	VF1HJD20465152345	Motor Gücü	84 kw
Marka	Dacia	Motor Hacmi	1598cc
Rengi	KAHVERENGİ	Model	Duster
İlk Tescil Tarihi	02-03-2020	Sonraki Muayene Tar.	28-07-2027
Model Yılı	2020	Araç Tipi	SUV (Station Wagon**)
Ruhsat Sahibi	TAN OTO	Kapı Sayısı	5 Kapı

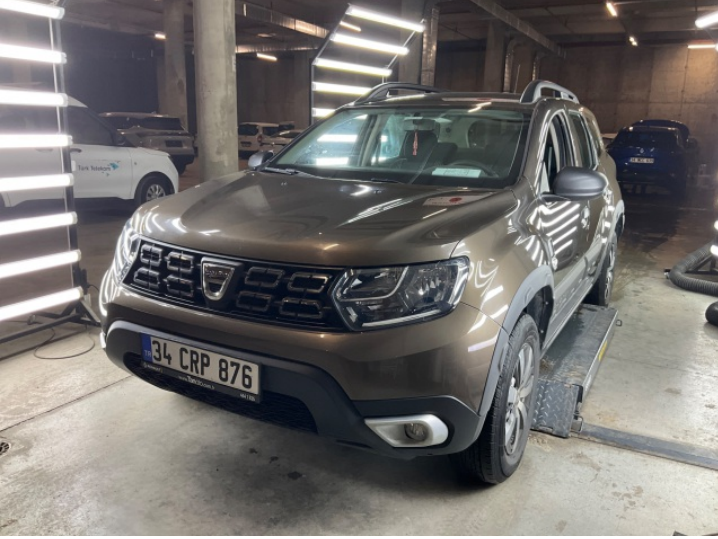
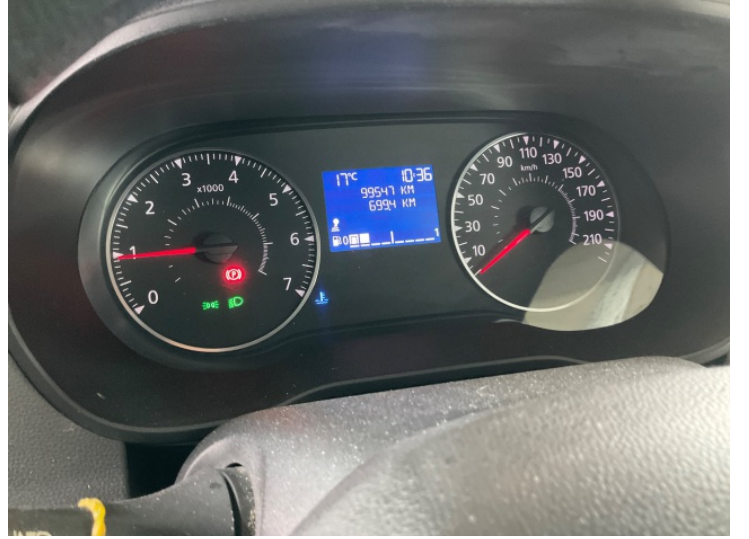
Araç Resimleri

Çizik

Çamurluk, sol arka, Çamurluk, sol arka > Çizik

Tampon, arka, Arka tampon > Çizik

Çamurluk, sol arka, Nikelaj > Çizik

Kapı, sol ön, Kapı, sol > Çizik

Tampon, ön, Ön tampon > Çizik

Kaporta, B-direk, sol > Çizik

Araç teknik spesifikasyonları gereği DYNO testi yapılamadı. Muhtelif yerlerde çizik taş izleri ve yakıcı madde hasarı boya deformesi mevcuttur.
