# Full Plus Ekspertiz

## 06EKJ504

| Marka | Dacia | Motor Hacmi | 999cc |
| Rengi | GRI | Model | Jogger |

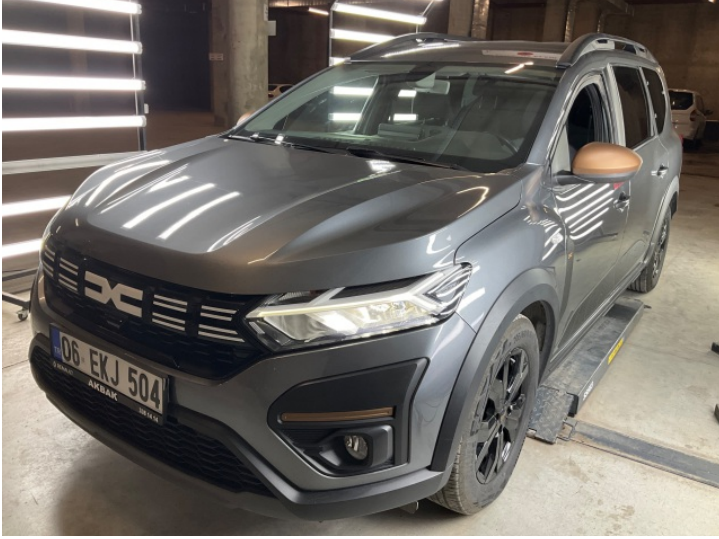
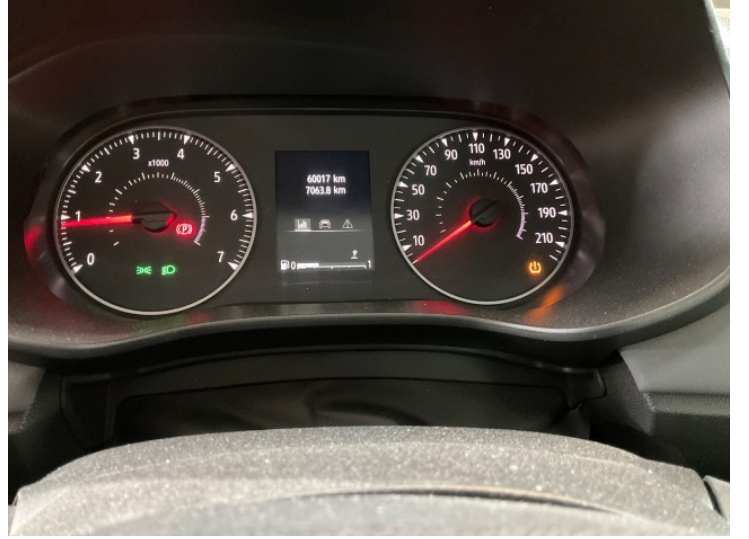
## Araç Resimleri

Çamurluk, sağ, Nikelaj, ızgara > Çizik

Dikiz aynası, sağ, Dış dikiz aynası kapağı > Çizik

Çamurluk, sağ arka, Nikelaj > Çizik

Çamurluk, sol, Nikelaj, ızgara > Çizik

Motor kaputu, Motor kaputu > Ezik
