# Full Plus Ekspertiz

## 06DSR814

| Motor Hacmi | 999cc | Marka | Dacia |
| Rengi | YEŞİL | Model | Jogger |

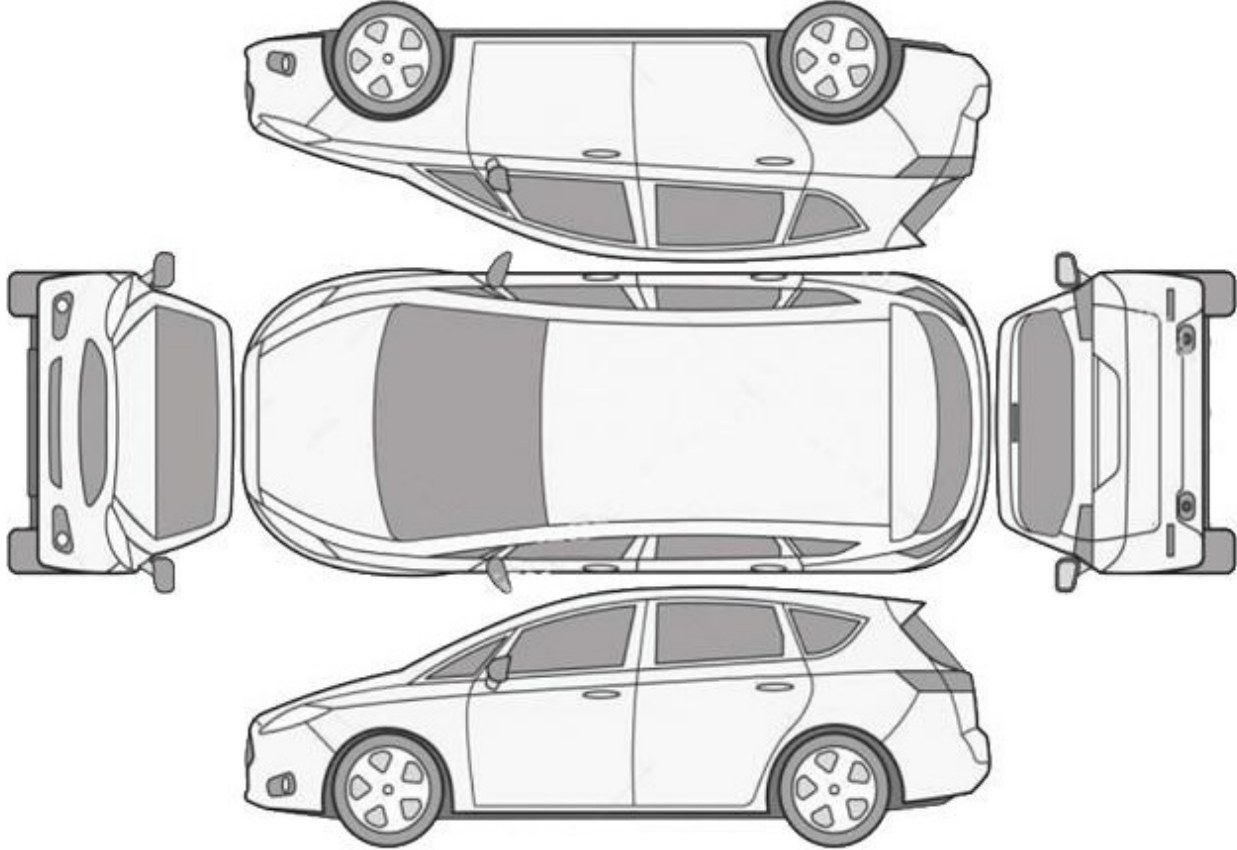
## Kaporta Kontrolü(Değişmiş Boyanmış kontrolü)

\*\*\*Araçta değişmiş ve boyanmış parça bulunmamaktadır\*\*\*

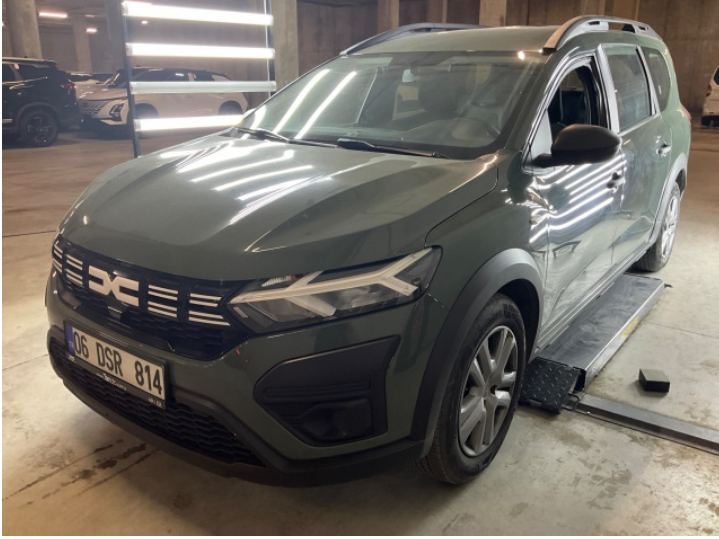
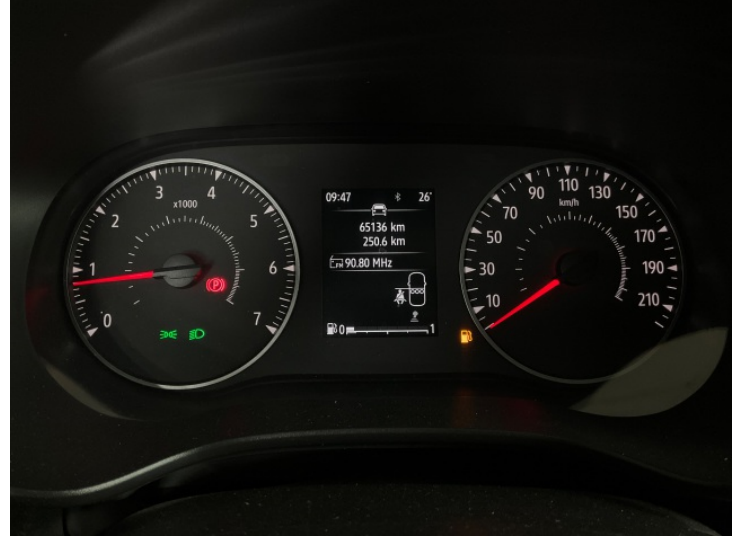
## Araç Resimleri

## Çizik

Sis lambaları, Sis Izgarası Sağ > Çizik

Kapı, sağ ön, Kapı, sağ ön > Çizik

Tampon, arka, Arka tampon > Çizik

Kapı, sol arka, Kapı, sol arka > Çizik

## Diğer

Şanzıman, Şanzıman > Yağ Kaçağı

Elektrik donanımı/Pano, Akü > Test Sonucu
