# Full Plus Ekspertiz

## 06CDN949

Dacia Lodgy 1.6i SCe 100 LPG

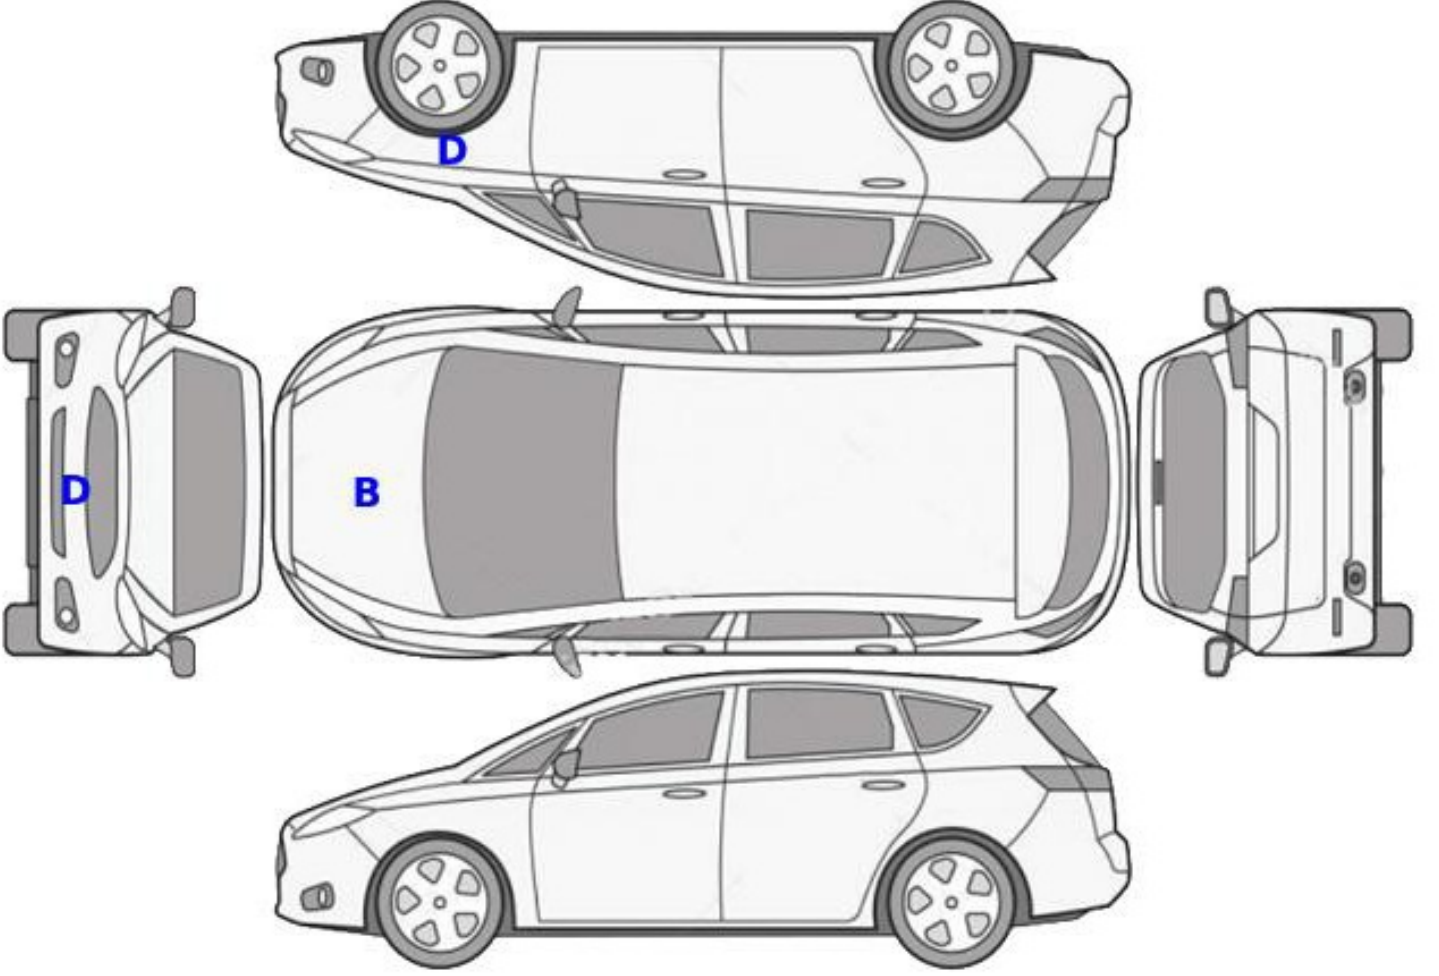
## Kaporta Kontrolü(Değişmiş Boyanmış kontrolü)

**B: Boyalı**

**B/2: Lokal Boyalı**

**D: Değişmiş**

Motor kaputu işlemli boyalı.

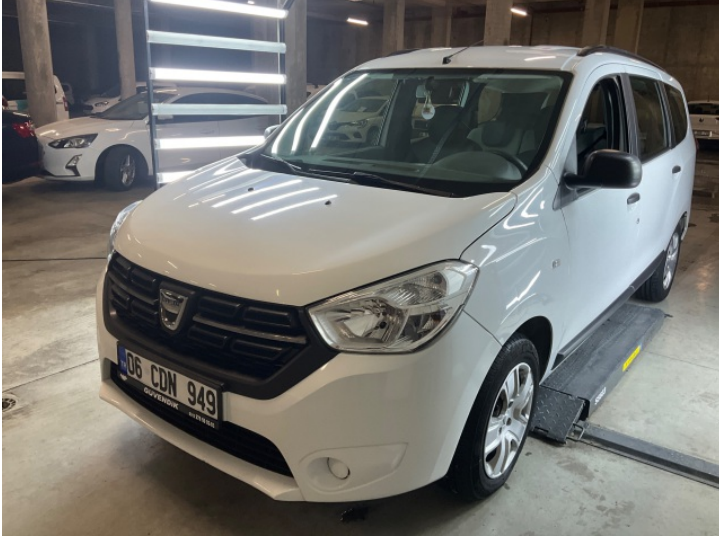
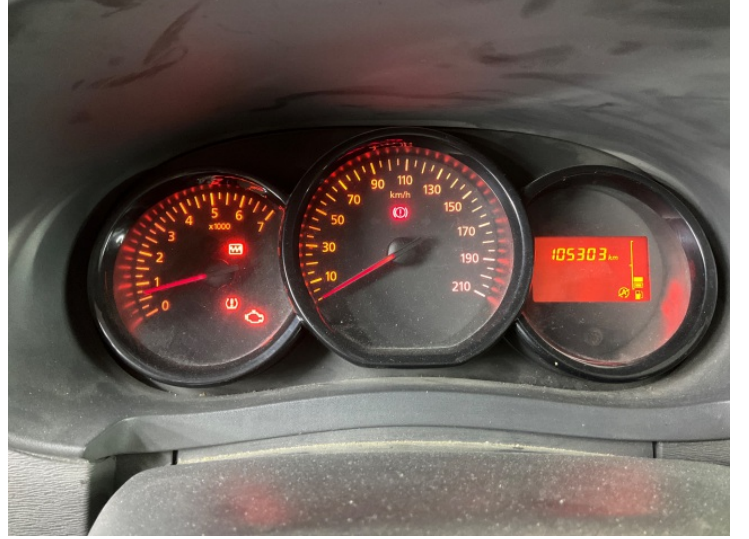
## Araç Resimleri

Dikiz aynası, sol, Dış dikiz aynası kapağı > Çizik

Dikiz aynası, sağ, Dış dikiz aynası kapağı > Çizik

Tampon, ön, Ön tampon > Çizik
