Full Plus Ekspertiz

Araç Bilgileri

Plaka	06CFJ394	Şanzıman Tipi	Otomatik
KM	31157	Yakıt Cinsi	Benzin
Şase	UU1B5220566101378	Motor Gücü	66 kw
Motor Hacmi	898cc	Marka	Dacia
Renği	GRİ FÜME	Model	Sandero
Sonraki Muayene Tar.	0NaN-aN-aN	Model Yılı	2020
Araç Tipi	Hatchback	Ruhsat Sahibi	..
Kapı Sayısı	5 Kapı

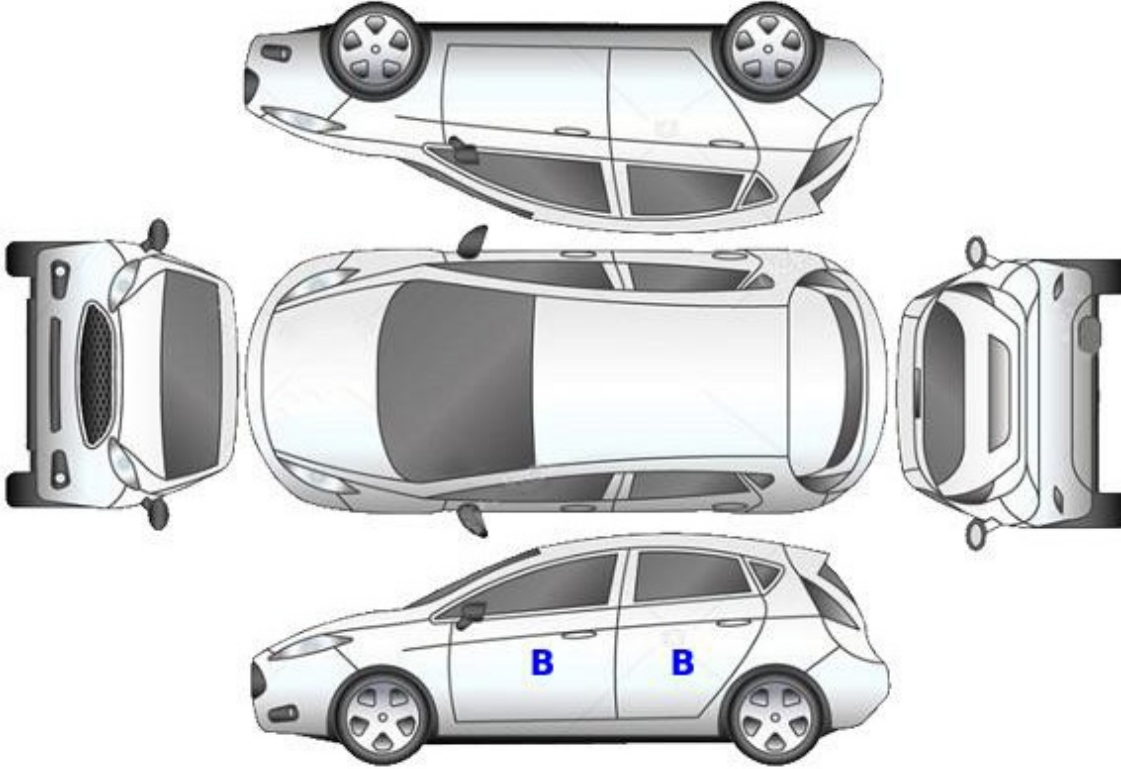
Kaporta Kontrolü(Deđişmiş Boyanmış kontrolü)

B: Boyalı

B/2: Lokal Boyalı

D: Deđişmiş

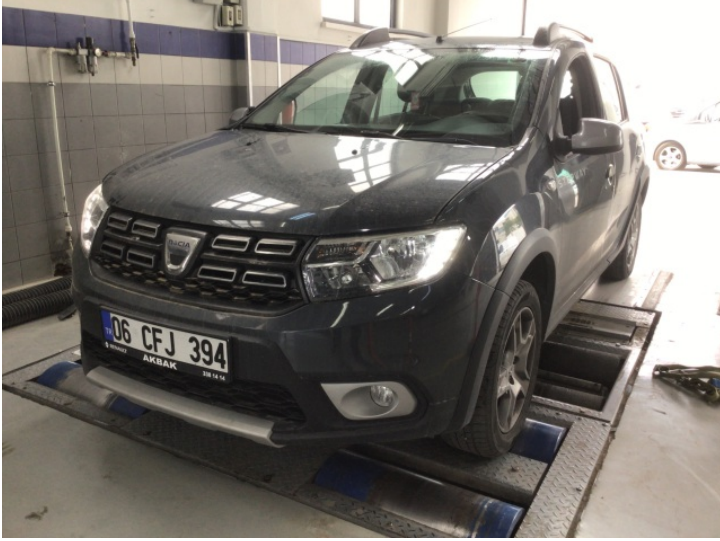
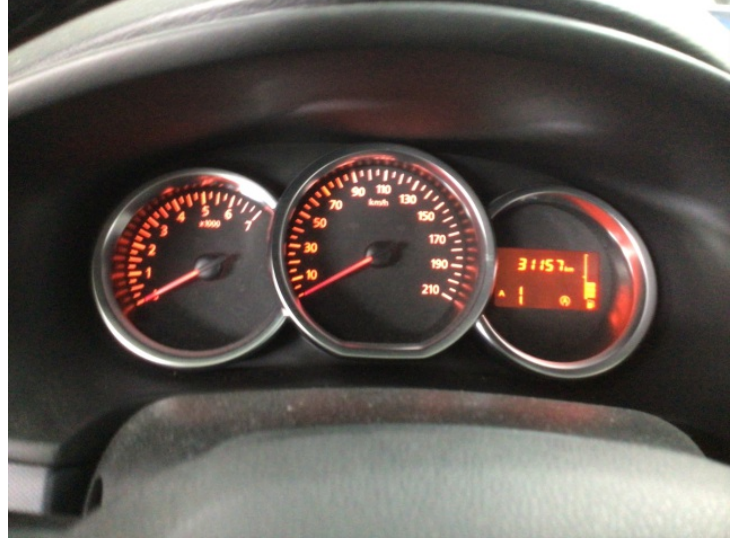
Araç Resimleri

Çizik

Çamurluk, sol arka, Çamurluk, sol arka > Çizik

Kapı, sol arka, Kapı, sol arka > Çizik

Kapı, sol ön, Kapı, sol ön > Çizik

Dikiz aynası, sağ, Dış dikiz aynası > Çizik
