# Full Plus Ekspertiz

## 35HOU19

| Plaka | 35HOU19 | Şanzıman Tipi | Manuel |
| Motor Hacmi | 1149cc | Marka | Dacia |

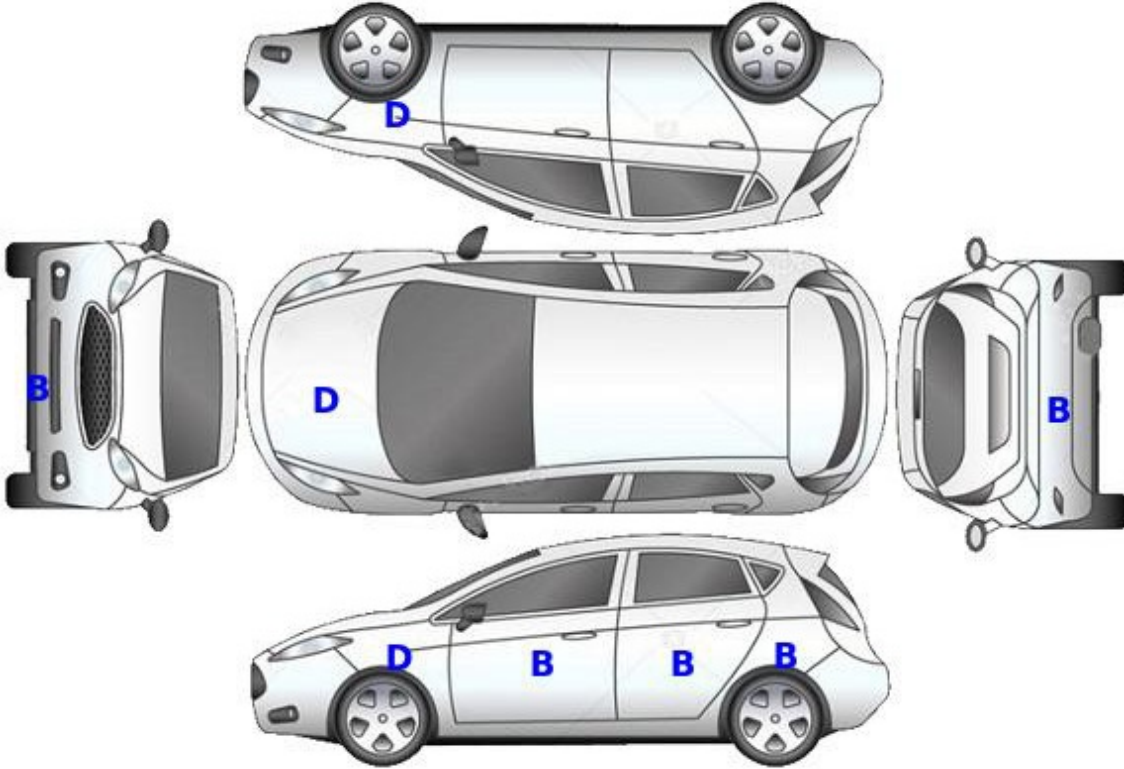
## Kaporta Kontrolü(Değişmiş Boyanmış kontrolü)

B: Boyalı

B/2: Lokal Boyalı

D: Değişmiş

Marşbiyel, sol - Boyalı

C-direk, sol - Boyalı
