# Full Plus Ekspertiz

## 06AAU928

Dacia Sandero-II 1.5 dCi

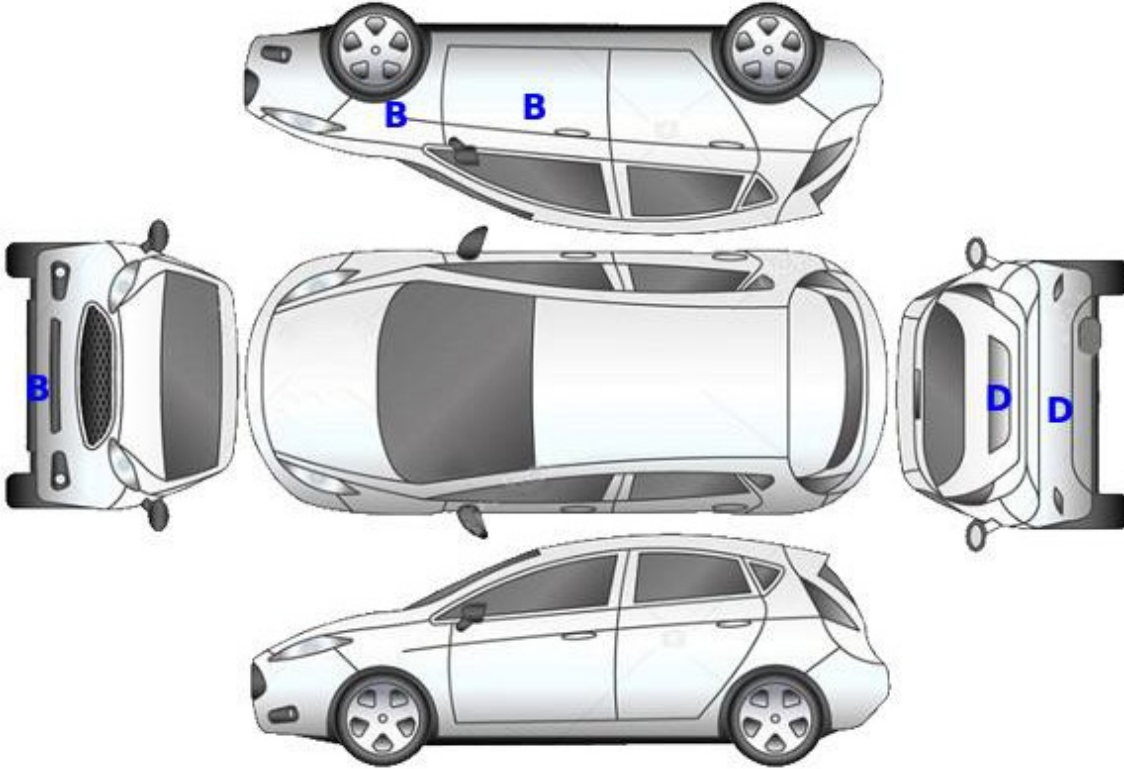
## Kaporta Kontrolü(Değişmiş Boyanmış kontrolü)

B: Boyalı

B/2: Lokal Boyalı

D: Değişmiş

Arka sac/panel - Boyalı

Arka sac panel işlemli boyalı.
