# Full Plus Ekspertiz

## 06BHN473

| Motor Hacmi | 1461cc | Marka | Dacia |
| Rengi | GRİ | Model | Sandero |

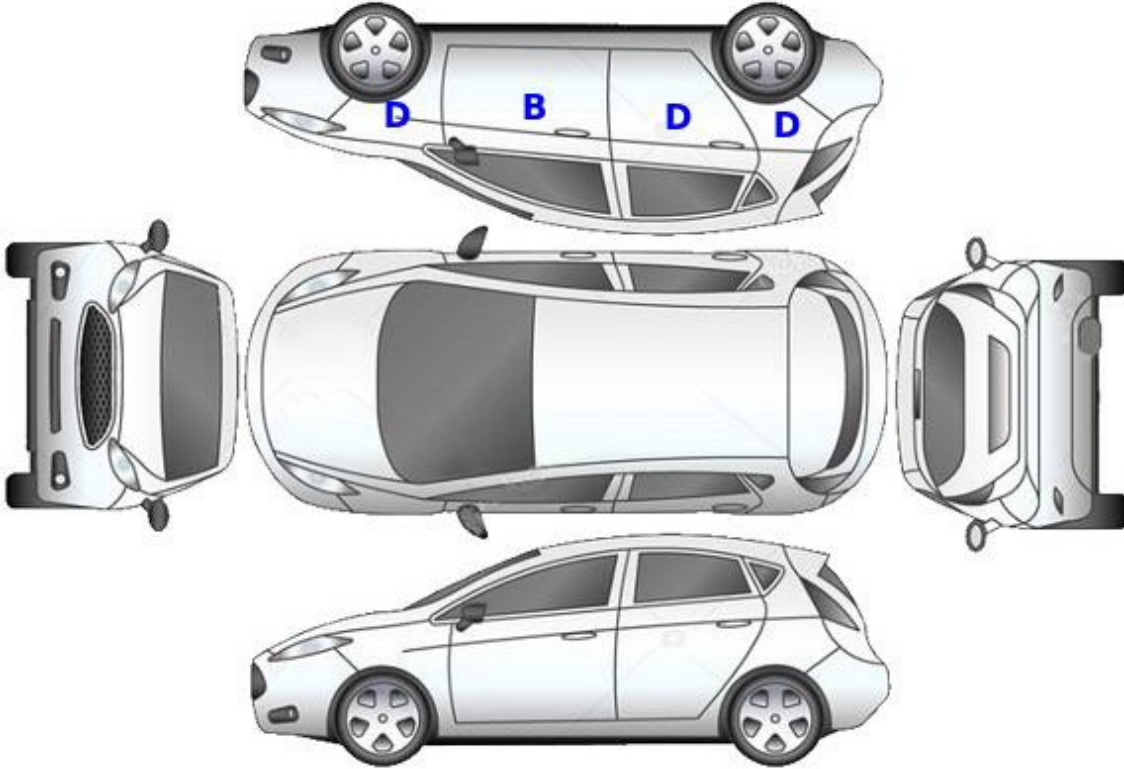
## Kaporta Kontrolü(Değişmiş Boyanmış kontrolü)

B: Boyalı

B/2: Lokal Boyalı

D: Değişmiş

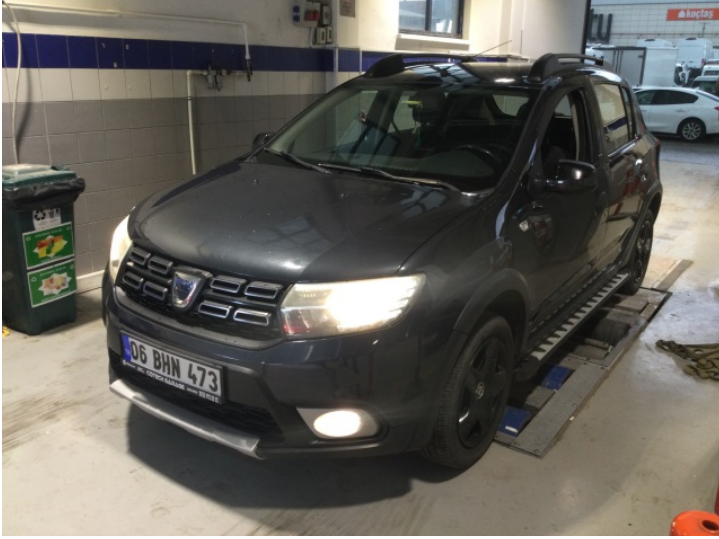
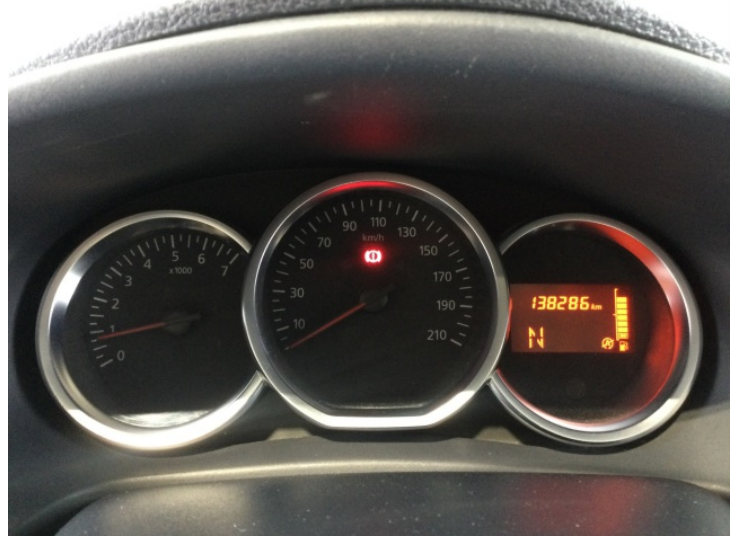
## Araç Resimleri

## Çizik

Tampon, ön, Ön tampon > Çizik

Tampon, arka, Arka tampon > Çizik

Kapı, sol ön, Kapı, sol ön > Çizik

Çamurluk, sol arka, Çamurluk, sol arka > Çizik

Arka bölüm, Arka sac/panel > Çizik

Çamurluk, sağ arka, Çamurluk, sağ arka > Çizik

Kapı, sağ arka, Kapı, sağ arka > Çizik

Kapı, sağ ön, Kapı, sağ ön > Çizik
