# Full Plus Ekspertiz

## 06CMH706

| Plaka | 06CMH706 | Şanzıman Tipi | Manuel |
| Motor Hacmi | 999cc | Marka | Dacia |

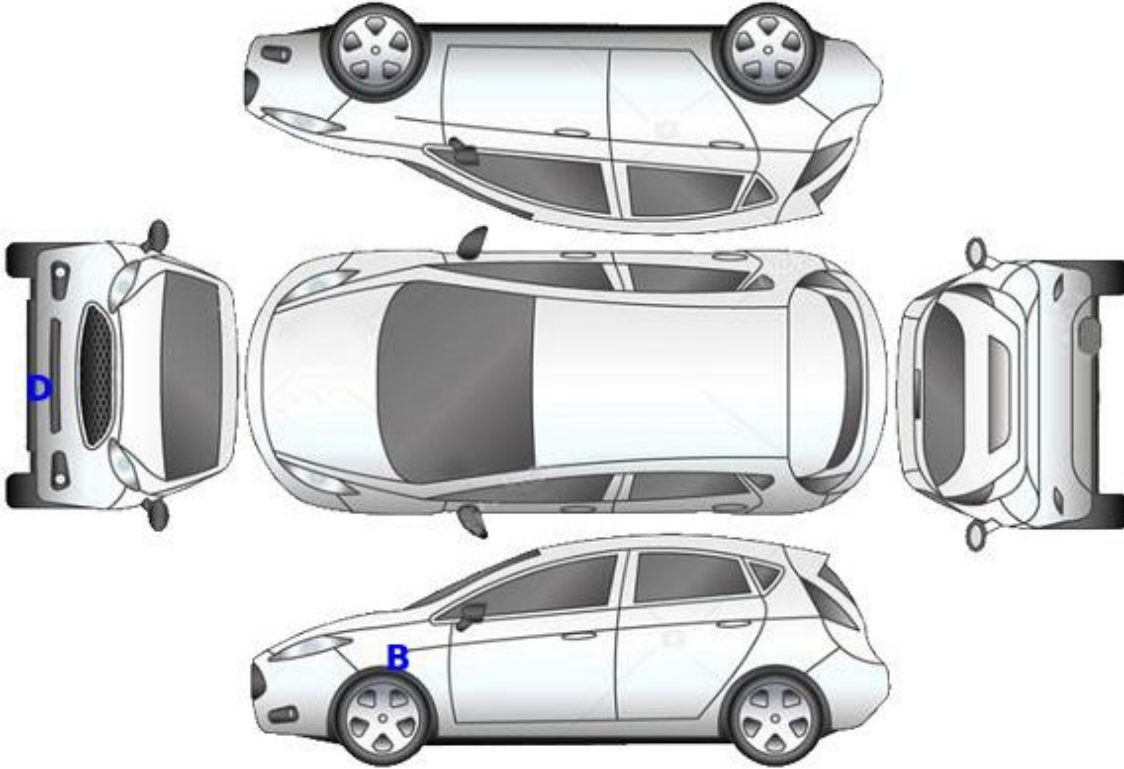
## Kaporta Kontrolü(Değişmiş Boyanmış kontrolü)

B: Boyalı

B/2: Lokal Boyalı

D: Değişmiş

Sol ön çamurluk iç dış işlemli boyalı ve bağlantı civatası işlemli
