# Full Plus Ekspertiz

## 06FSS091

| Marka | Dacia | Motor Hacmi | 999cc |
| Rengi | BEYAZ | Model | Sandero |

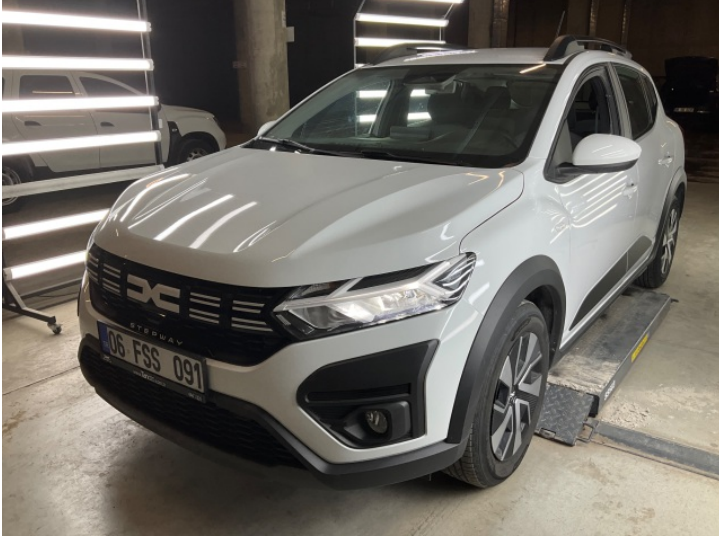
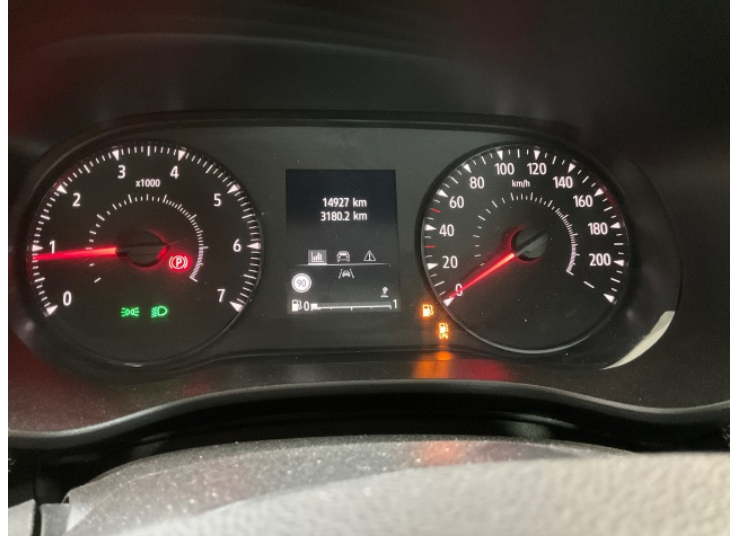
## Araç Resimleri

| | Durum | Notlar |
|---|---|---|
| Araç Altı | | Sağ arka plastik muhafaza kırılmış |

Kaporta, Muhafaza, arka >  
Kırılmış

Tampon, ön, Ön tampon >  
Ayarsız
