# Full Plus Ekspertiz

## 06EJA318

**Müşteri** TAN OTO MOTORLU ARAÇLAR TAŞIMACILIK  
İNŞ.TİC.LTD.ŞTİ.(FORD)

Dacia Sandero-III 1.0 TCe 90

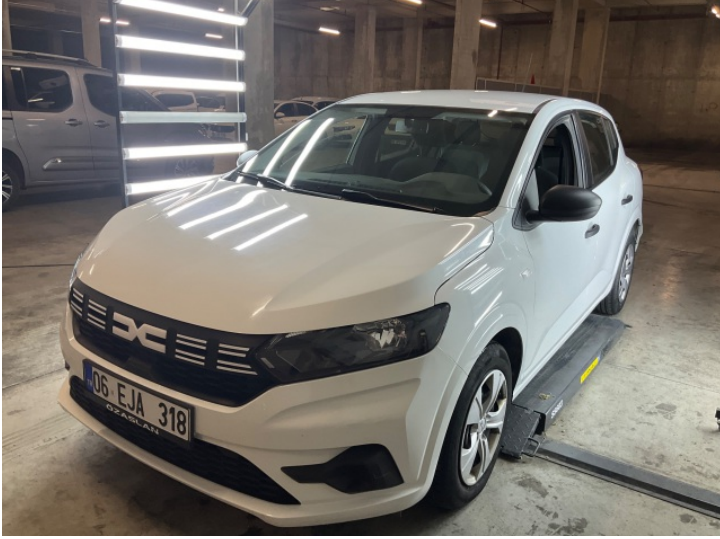
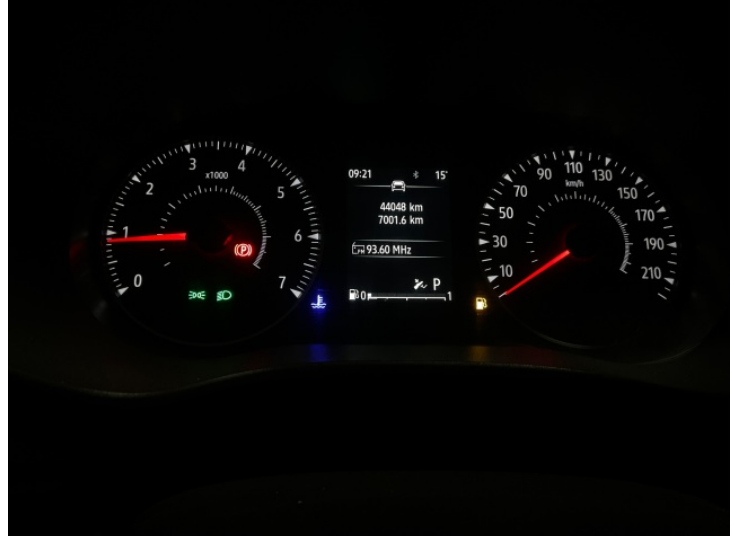
## Araç Resimleri

Tampon, arka, Arka tampon > Çizik

Tampon, ön, Ön tampon > Çizik

Marşbiyel, sol, Marşbiyel, sol > Ezik

Kapı, sağ ön, Kapı, sağ ön > Ezik

Kapı, sağ arka, Kapı, sağ arka > Ezik
