# Full Plus Ekspertiz

## 06ESF896

Dacia Sandero-III 1.0 TCe 90 ECO-G

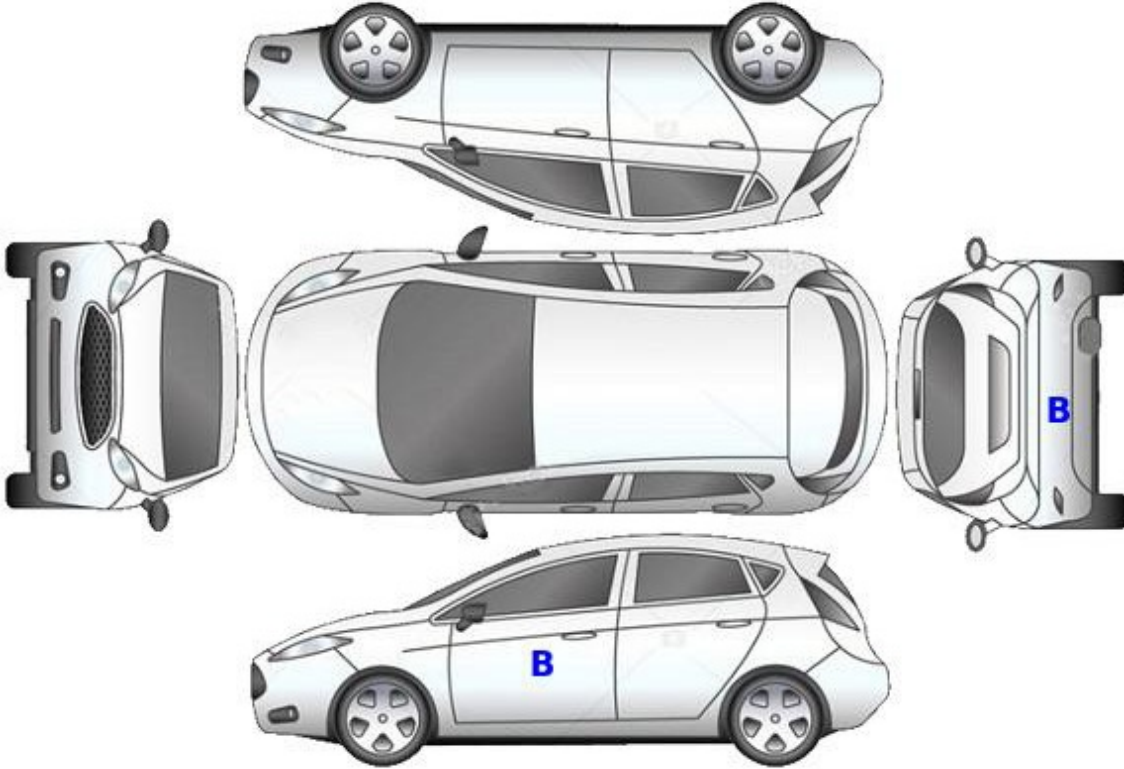
## Kaporta Kontrolü(Değişmiş Boyanmış kontrolü)

B: Boyalı

B/2: Lokal Boyalı

D: Değişmiş

| | Durum | Notlar |
|---|---|---|
| Araç Kaporta Aksamı | | Sağ arka kapı boya deseninde bozulma mevcut |
