Rapor Tarihi: 01.08.2026 14:20 Bayi No: 0601 Sayfa: 1/11  
Rapor No: 06-01-1508281 Araç Giriş Tarihi: 01.08.2026 13:38 Araç Çıkış Tarihi: 01.08.2026 14:20  
Mersis No: 0309073518100001

# Full Plus Ekspertiz

## 06FNM378

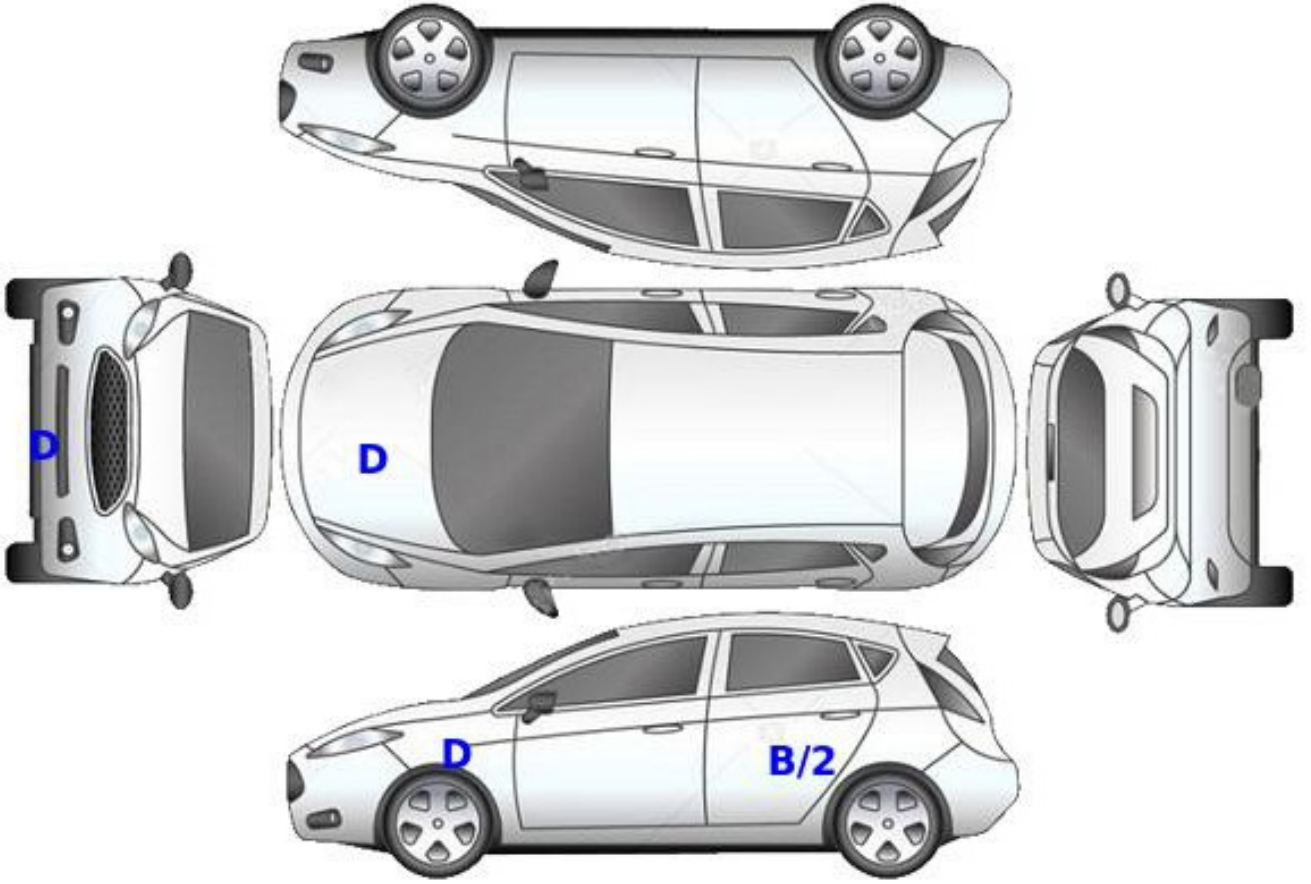
## Kaporta Kontrolü(Değişmiş Boyanmış kontrolü)

**B: Boyalı**

**B/2: Lokal Boyalı**

**D: Değişmiş**

| Parça Grubu | Parça ve Hasar |
|---|---|
| Farlar | Far, sol - Değişmiş |

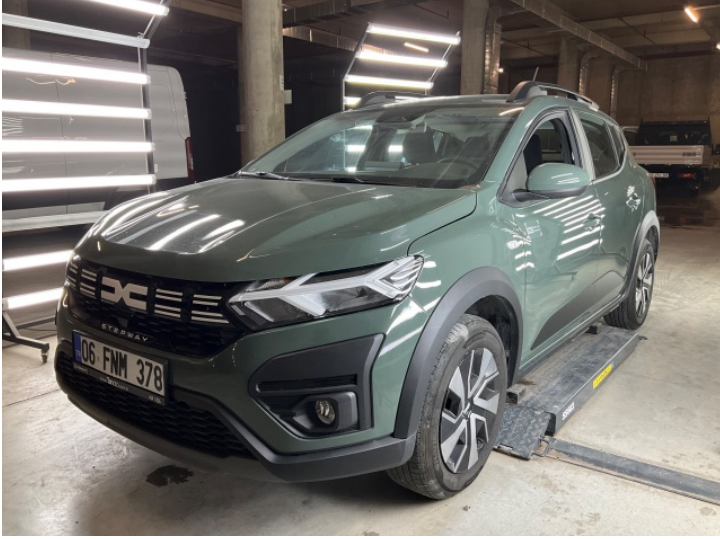
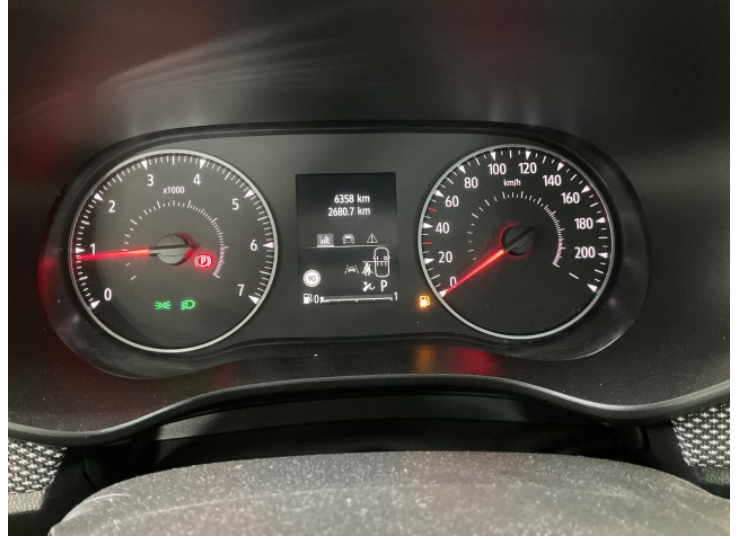
## Araç Resimleri

## Vuruk

Kaporta, Sol Ön Şase > Ezik

Kaporta, Sol Kılıç Sacı > Ezik

Ön panel değişmiş. Sol kılıç sacunda ezik ve onarım mevcut. Sol şase ucunda ezik mevcut. Panel bağlantı ayakları ezik. Sol arka kapı marşbiyel plastik üstü yüzeysel lokal boya
