Full Plus Ekspertiz

06FAE162

Plaka	06FAE162	Şanzıman Tipi	Otomatik
KM	20516	Yakıt Cinsi	Benzin
Şase	UU1DJF00974114548	Motor Gücü	66 kw
Marka	Dacia	Motor Hacmi	999cc
Rengi	YEŞİL	Model	Sandero
İlk Tescil Tarihi	27-01-2025	Sonraki Muayene Tar.	13-12-2027
Model Yılı	2024	Araç Tipi	Hatchback
Ruhsat Sahibi	TAN OTO	Kapı Sayısı	5 Kapı

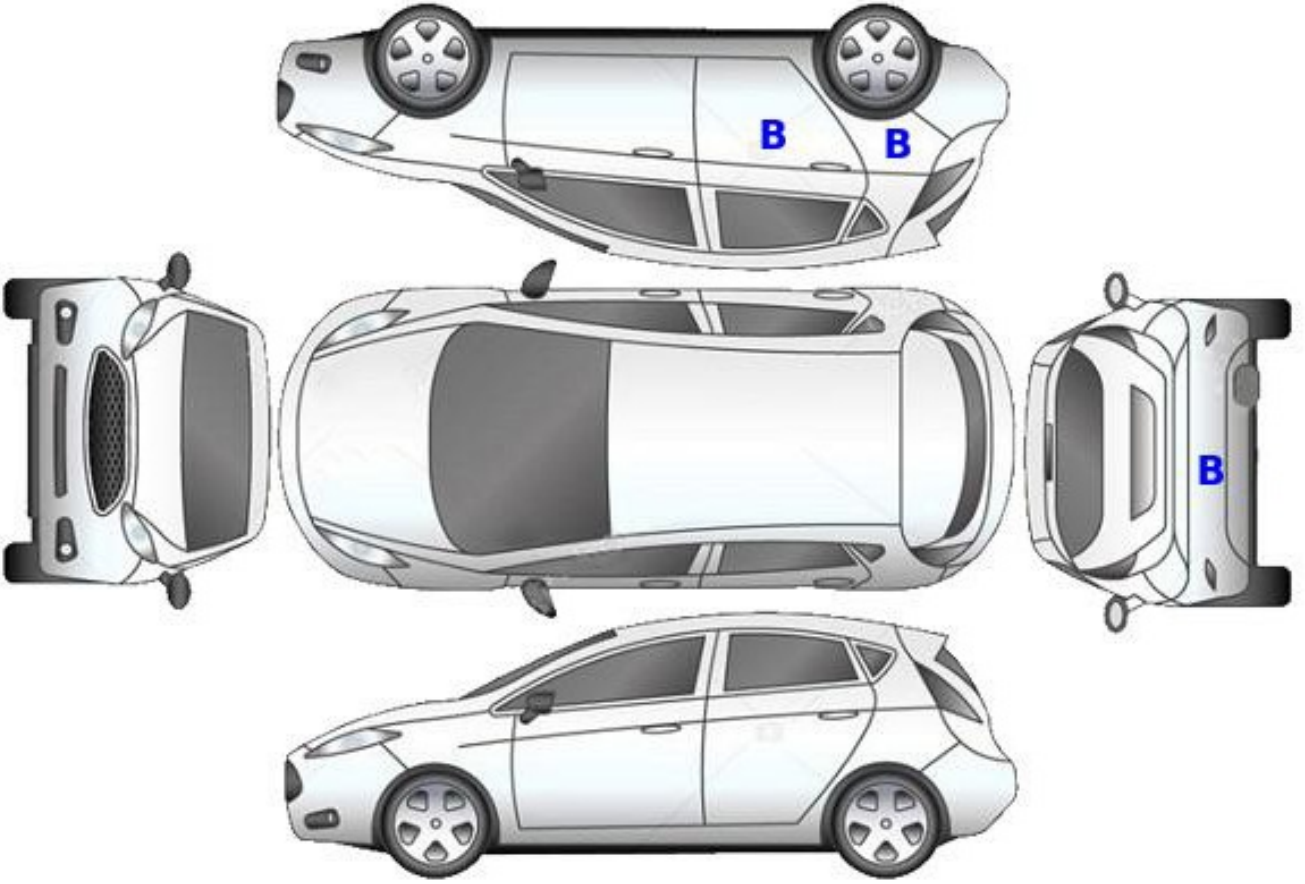
Kaporta Kontrolü(Değişmiş Boyanmış kontrolü)

B: Boyalı

B/2: Lokal Boyalı

D: Değişmiş

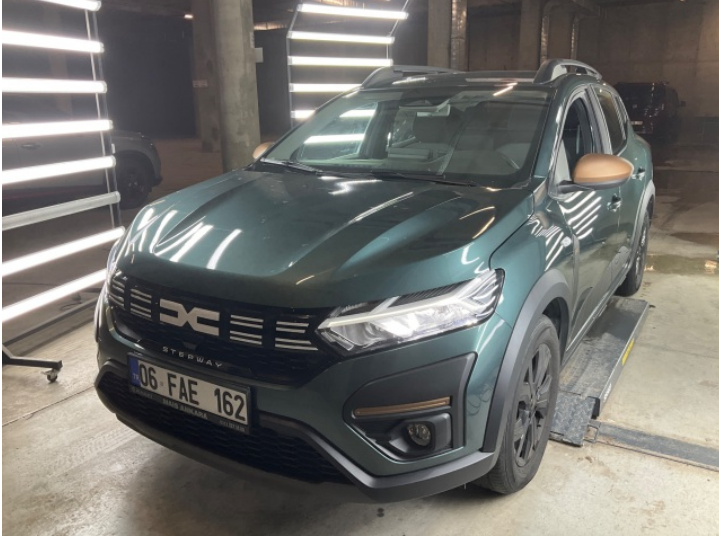
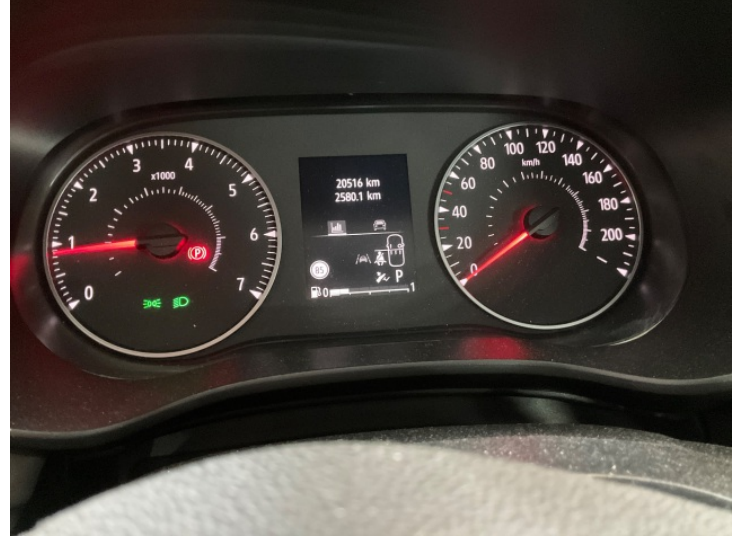
Araç Resimleri

Arka lambalar, Arka lamba camı, sağ > Çatlak

Arka lambalar, Arka lambalar, sağ > Sabitlemesi Hatalı

Kapı, sol arka, Kapı bandı > Onaysız

Motor kaputu, Motor kaputu > Taş izi

C-direk, sağ - Boyalı
Marşbiyel, sağ - Boyalı
