# Full Plus Ekspertiz

## 06EMJ558

| Marka | Dacia | Motor Hacmi | 999cc |
| Rengi | MAVİ | Model | Sandero |

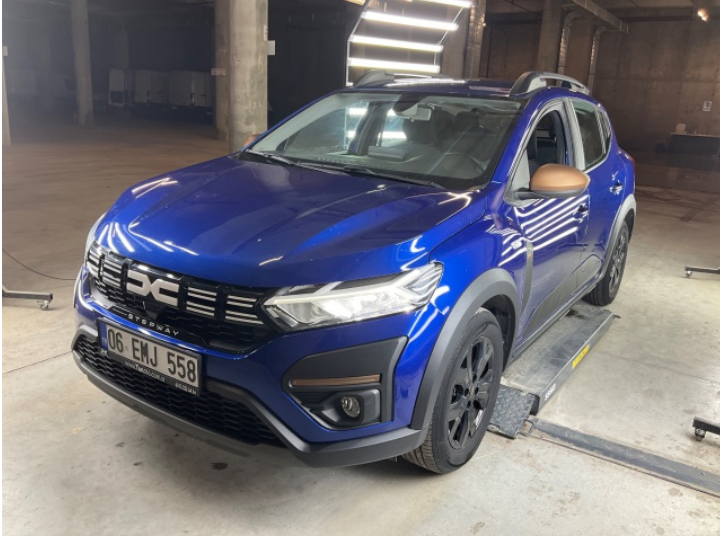
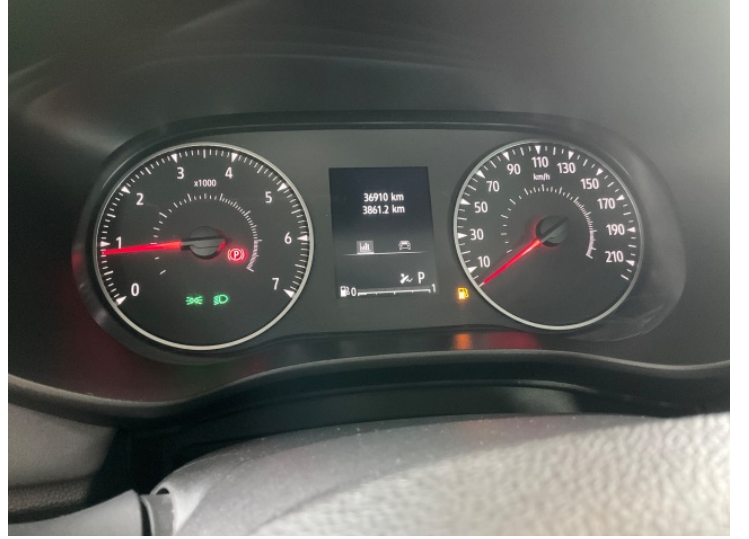
## Araç Resimleri

Tampon, ön, Spoiler > Çizik

Döşemeler/Kapaklar,  
Döşemeler/Kapaklar > Çizik

Arka bölüm, Bagaj havuzu >  
Çizik

Kapı, sol ön, Kapı, sol ön >  
Ezik

Araçta hafif dolu hasar izleri mevcut. Araç genelinde yüzeysel çizikler mevcut.
