# Full Plus Ekspertiz

## 06CPA944

| Motor Hacmi | 999cc | Marka | Dacia |
| Rengi | BEYAZ | Model | Sandero |

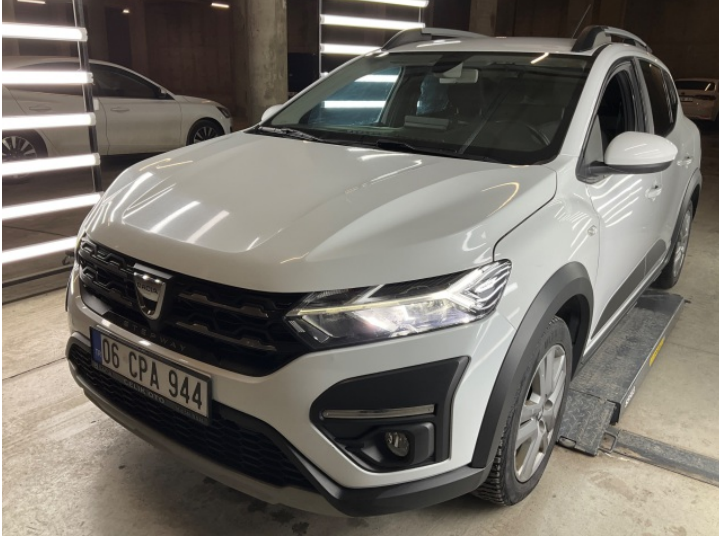
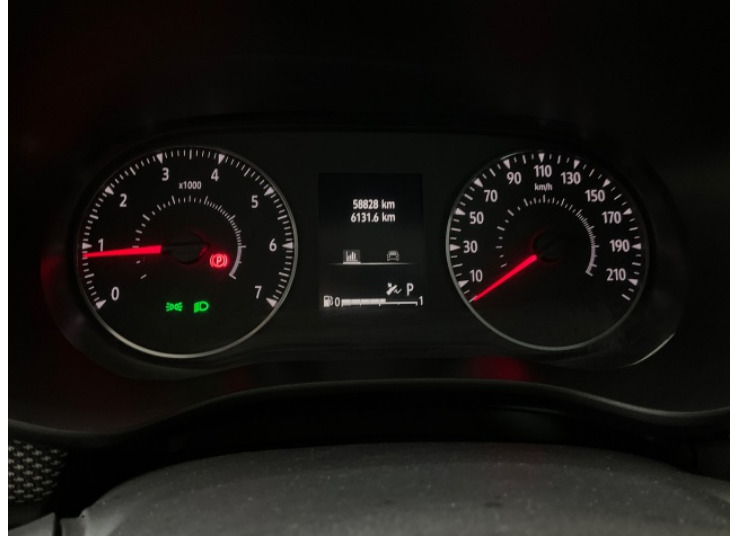
## Araç Resimleri

Çamurluk, sağ arka, Nikelaj >  
Çizik

Çamurluk, sağ, Nikelaj, ızgara  
> Çizik

Tampon, ön, Ön tampon >  
Çizik

Tampon, ön, Spoiler > Ezik
