# Full Plus Ekspertiz

## 06BZF011

| Motor Hacmi | 1248cc | Marka | Fiat |
| Rengi | SİYAH BEYAZ | Model | 500L |

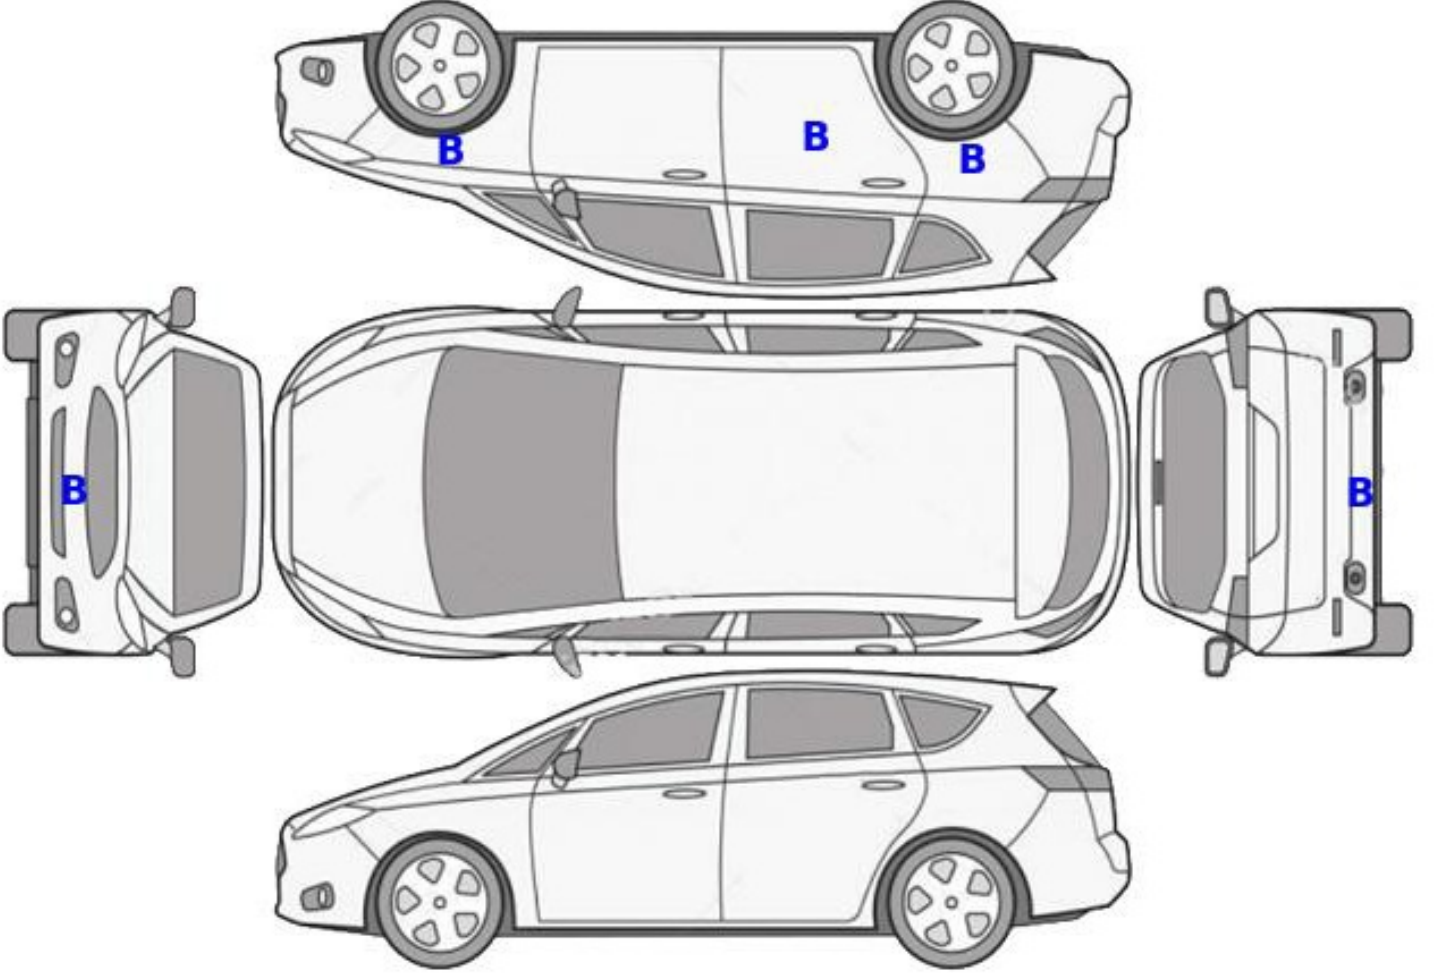
## Kaporta Kontrolü(Değişmiş Boyanmış kontrolü)

**B: Boyalı**

**B/2: Lokal Boyalı**

**D: Değişmiş**

C-direk, sağ - Boyalı  
Marşbiyel, sağ - Lokal Boya  
B-direk, sağ - Lokal Boya  
Dayama çubuğu/Amortisör - Ayarsız

Sağ arka kapı iç, dış işlemlili boyalı.
