Rapor Tarihi: 06.03.2025 11:52 Bayi No: 0601 Sayfa: 1/11  
Rapor No: 06-01-1348431 Araç Giriş Tarihi: 06.03.2025 11:11 Araç Çıkış Tarihi: 06.03.2025 11:52  
Mersis No: 0309073518100001

# Full Plus Ekspertiz

## 06FAZ757

## Araç Bilgileri

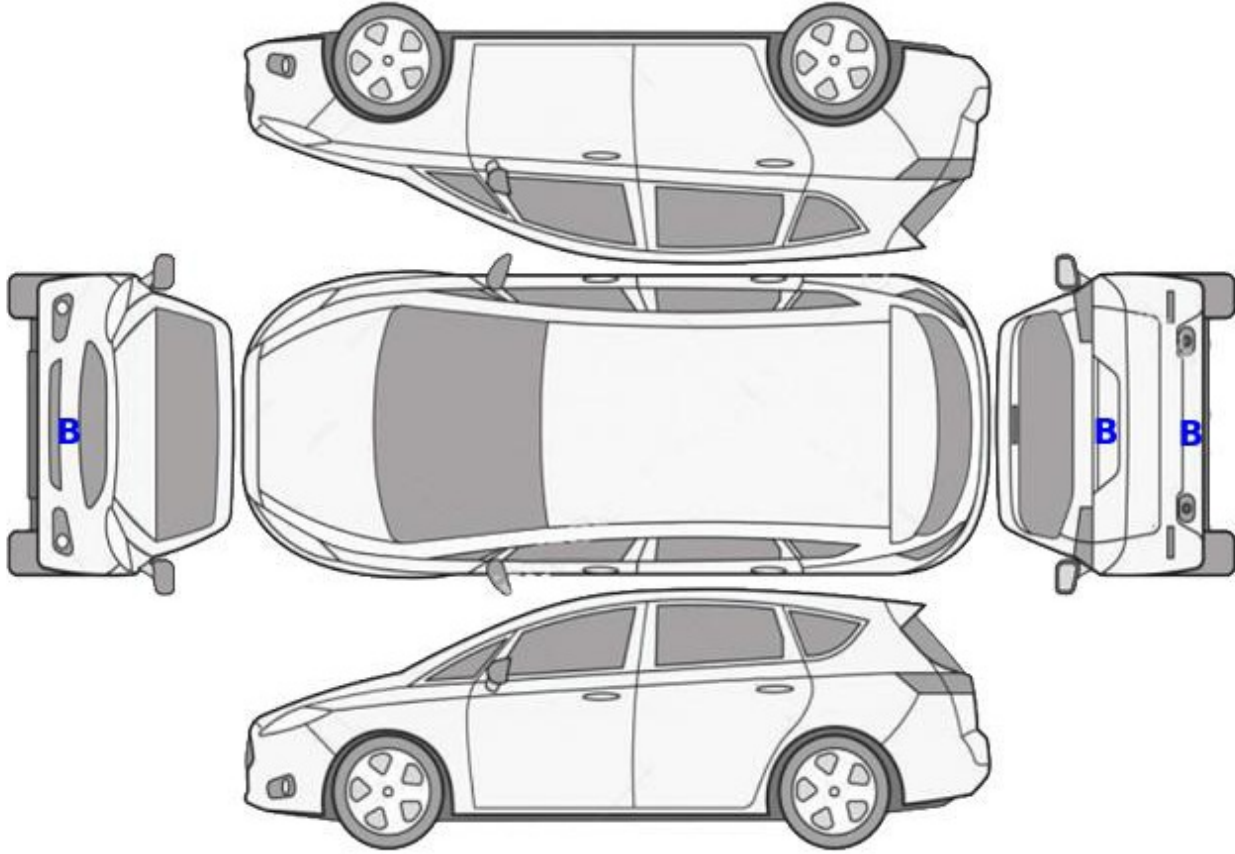
## Kaporta Kontrolü(Değişmiş Boyanmış kontrolü)

B: Boyalı

B/2: Lokal Boyalı

D: Değişmiş

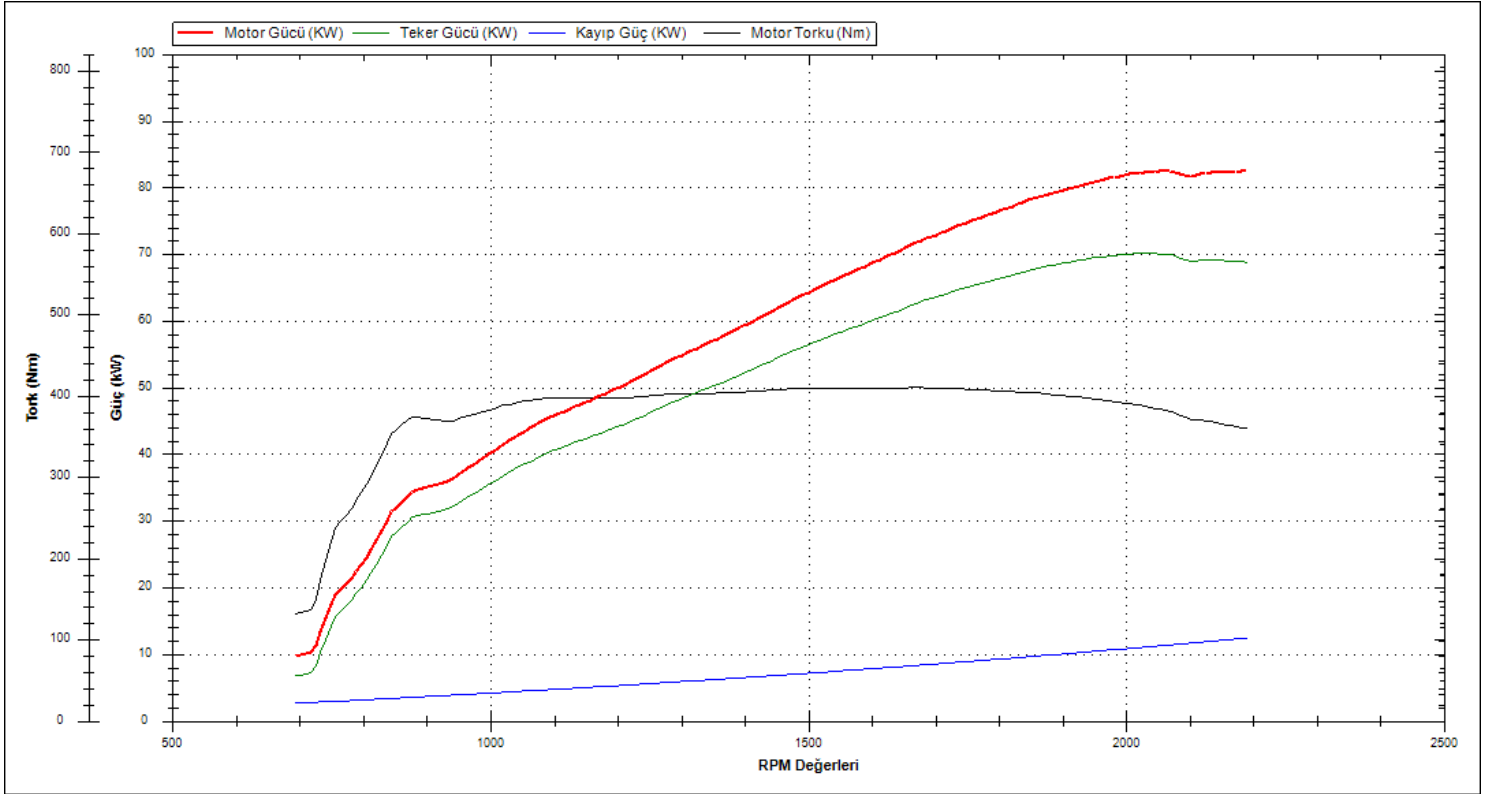
## RPM (Devir/dk) Grafiği

| Ölçülen Motor Torku | Teker Torku | Teker Gücü | Test Hızı |
| 409 | 358 | 70 | 124 |
| Ruhsat Verisi Güç | Test Sonucu Güç | Kayıp Güç | Performans % |
| 88 | 82 | 12 | 93,18 |
