Rapor Tarihi: 23.06.2025 14:22 Bayi No: 0601 Sayfa: 1/8  
Rapor No: 06-01-1386112 Araç Giriş Tarihi: 23.06.2025 14:08 Araç Çıkış Tarihi: 23.06.2025 14:22  
Mersis No: 0309073518100001

# Full Plus Ekspertiz

## 37ADG884

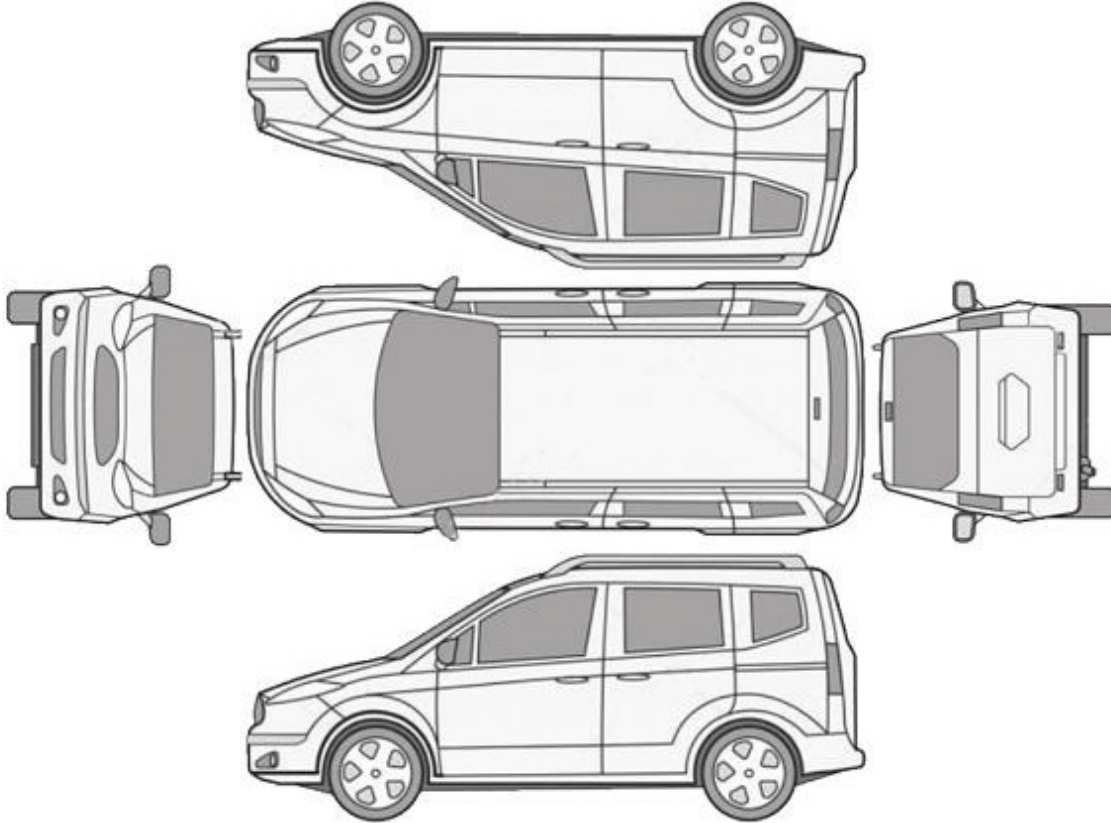
## Kaporta Kontrolü(Değişmiş Boyanmış kontrolü)

\*\*\*Araçta değişmiş ve boyanmış parça bulunmamaktadır\*\*\*

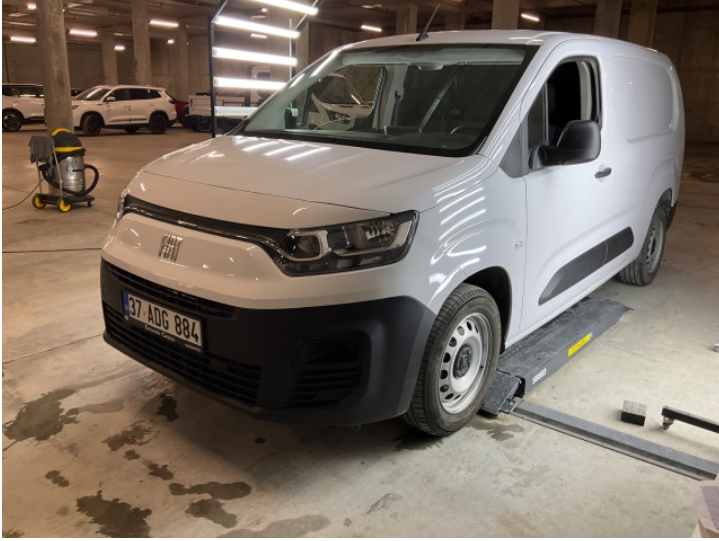
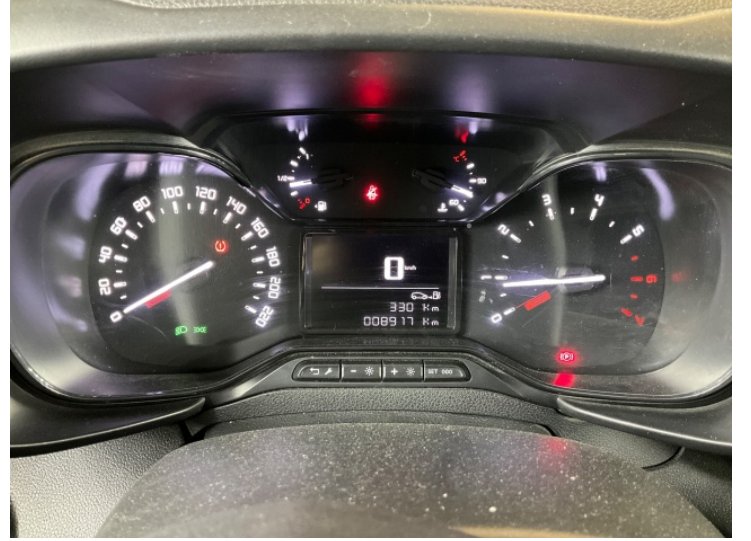
## Araç Resimleri

## Çizik

Tampon, arka, Arka tampon > Çizik

Tampon, ön, Ön tampon > Çizik

Çamurluk, sol, Çamurluk, sol > Çizik

Kapı, sağ arka, Kapı, sağ arka > Çizik

Çamurluk, sol arka, Çamurluk, sol arka > Çizik
