# Full Plus Ekspertiz

## 06FRE104

<b>Plaka</b>	06FRE104	<b>Şanzıman Tipi</b>	Manuel
<b>KM</b>	280	<b>Yakıt Cinsi</b>	Dizel
<b>Şase</b>	VYFEDYHT6TJ537024	<b>Motor Gücü</b>	100 kw
<b>Marka</b>	Fiat	<b>Motor Hacmi</b>	1499cc
<b>Rengi</b>	BEYAZ	<b>Model</b>	Doblo Cargo
<b>İlk Tescil Tarihi</b>	29-12-2025	<b>Sonraki Muayene Tar.</b>	23-11-2026
<b>Model Yılı</b>	2025	<b>Araç Tipi</b>	Panelvan
<b>Ruhsat Sahibi</b>	TAN OTO	<b>Kapı Sayısı</b>	4 Kapı

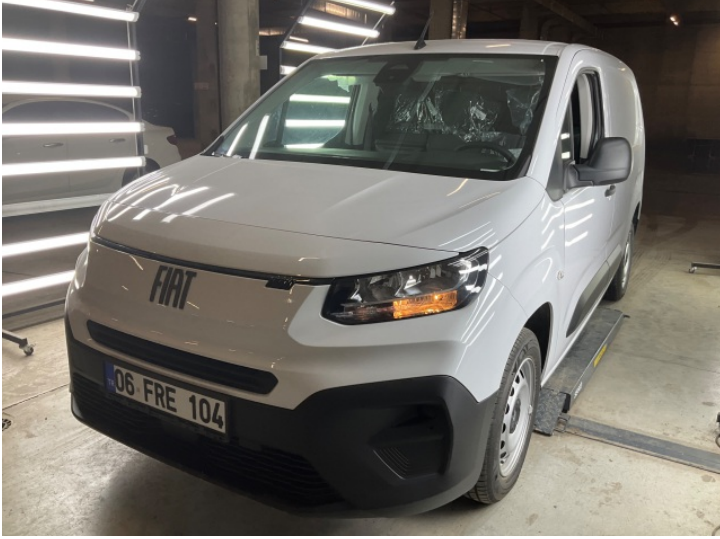
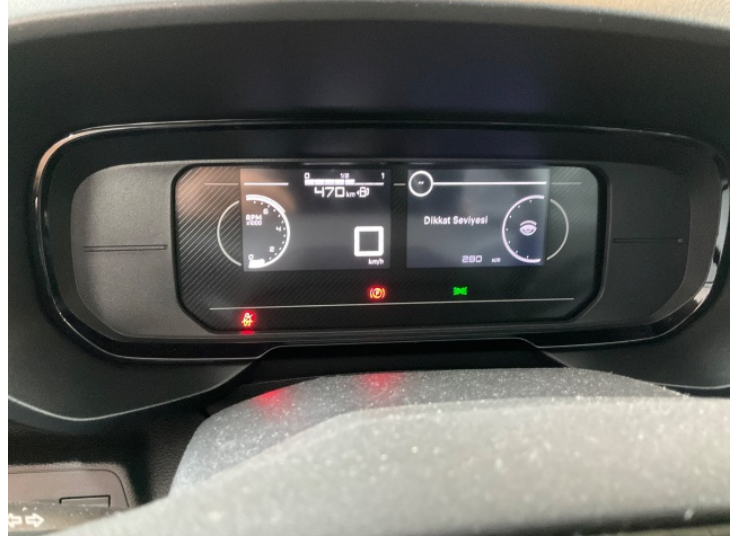
## Araç Resimleri

Durum	Notlar
Araç Kaporta Aksamı	BAKIM GEREKLİ	Boya atması mevcut , ön tampon sabitleme hatası.
Araç Koltukları Mekanizmaları	SORUNSUZ	
Taban, Tavan, Koltuk ve Kapı Döşemeleri	SORUNSUZ	
Araç İç Donanımı ve Kumanda Kontrol Düğmeleri	SORUNSUZ	
Aydınlatma ve İkaz Sistemi	SORUNSUZ	
Silecekler	SORUNSUZ	
Elektrik ve Elektronik Aksam	SORUNSUZ	
Torpedo ve Emniyet Kemerleri	SORUNSUZ	
Lastik ve Jantlar	SORUNSUZ	
Fren Sistemi ve Fren Hortumları	SORUNSUZ	
Yürür Aksam	SORUNSUZ	
Motor ve Motor Yağ Seviyesi	SORUNSUZ	
Şanzıman	SORUNSUZ	
Diferansiyel	SORUNSUZ	
Direksiyon Sistemi	SORUNSUZ	
Eğlence Sistemi (Radyo vs. )	SORUNSUZ	
Park Sensörleri	SORUNSUZ	
Araç Altı	SORUNSUZ	
Akü	SORUNSUZ	
Klima	SORUNSUZ	
Cam ve Cam Düğmeleri	SORUNSUZ	
Kayışlar ve Rulmanlar	SORUNSUZ	
Egzoz Sistemi ve Susturucular	SORUNSUZ	
Soğutma Sistemi ve Soğutma Suyu	SORUNSUZ

Tampon, ön, Spoiler >  
Sabitlemesi Hatalı

Çamurluk, sol, Çamurluk, sol >  
Boyası Atmış
