Rapor Tarihi: 31.07.2026 10:21  
Rapor No: 06-01-1507889  
Mersis No: 0309073518100001

# Full Plus Ekspertiz

## 06FJM541

| <b>Rengi</b> | BEYAZ | <b>Model</b> | Doblo Cargo |

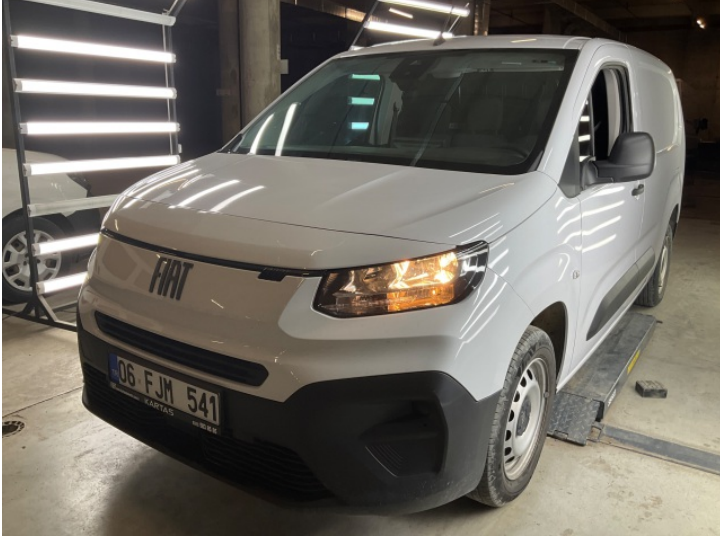
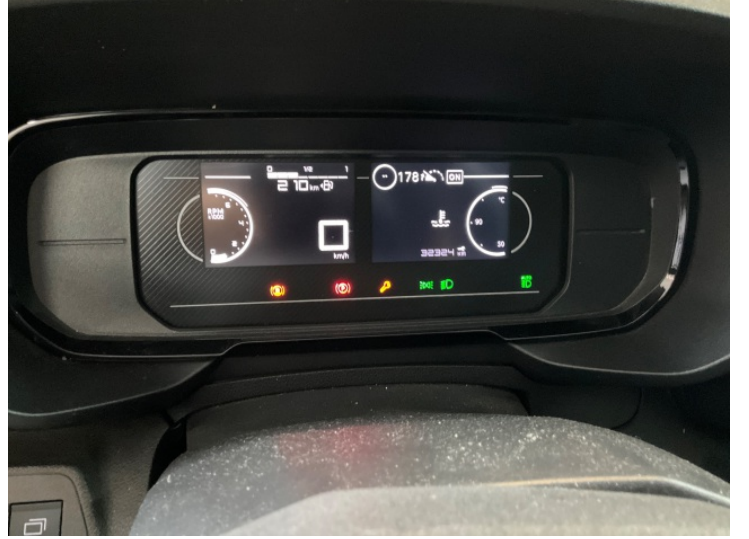
## Araç Resimleri

Marşbiyel, sol, Marşbiyel, sol > Çizik

Tampon, ön, Ön tampon > Çizik

Kapı, sağ arka, Kapı bandı > Çizik

Tampon, arka, Arka tampon > Çizik

Çamurluk, sağ arka, Çamurluk, sağ arka > Ezik
