# Full Plus Ekspertiz

## 06DZV189

| Rengi | BEYAZ | Model | Doblo Cargo |

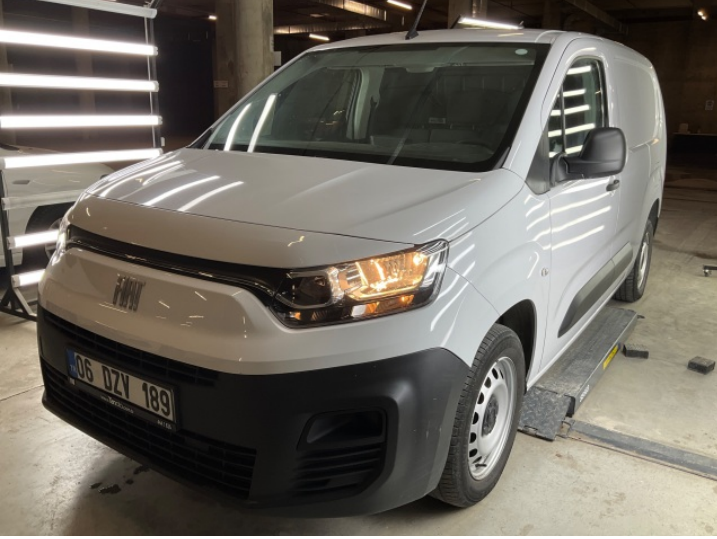
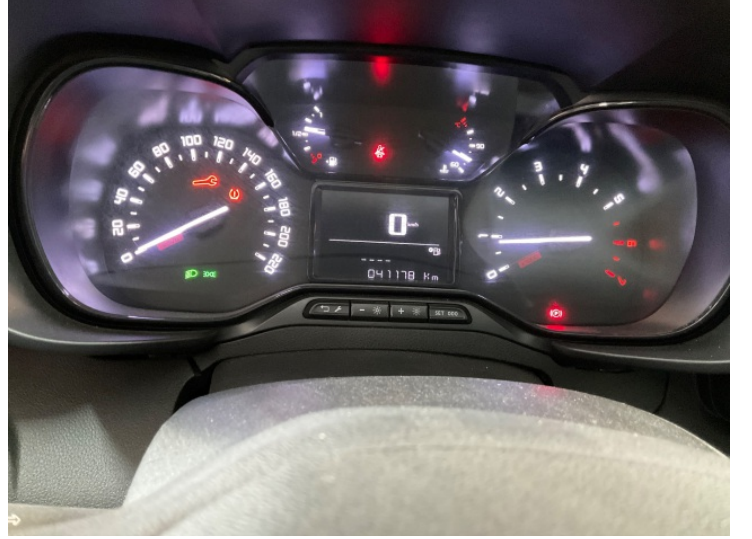
## Araç Resimleri

Tampon, ön, Ön tampon > Çizik

Kapı, sağ arka, Kapı bandı > Çizik

Tampon, arka, Arka tampon > Çizik

Döşemeler/Kapaklar, Bagaj bölümü döşemesi > Çizik

Kapı, sağ arka, Kapı, sağ arka > Ezik

Bagaj kapağı/kapısı, Bagaj kapısı > Ezik

Tavan, Tavan > Ezik
