# Full Plus Ekspertiz

## 06DMZ840

20.10.2025  
Arac:  
Fiat Doblo 1.6 16V JTDM  
Motor kodu:  
55 2804 44  
Üretim yılı;  
Kilometre durumu:  
Lisans numarası :  
VIN:  
(kumanda linitesinden okunan)  
Test edilmiş:  
20.10.2025 11:13:56 / Standard  
Hata kodu / Genel sorgulama / -  
Tüm yapı gruplarının hata kodu genel sorgulaması  
Bilesen grubu  
Sistem  
Hata  
OBD  
OBD  
Motor  
Dizel motor  
Motor  
Ure katkı maddesi dozaj modilii  
ABS  
ABS/ESC kumanda iinitesi  
Hava yastigi  
Hava yastigi kumanda linitesi  
Konfor  
Karoseri elektronik kumanda iinitesi  
Konfor  
Gosterge grubu  
Hella Gutmann Solutions GmbH  
mega macs PC

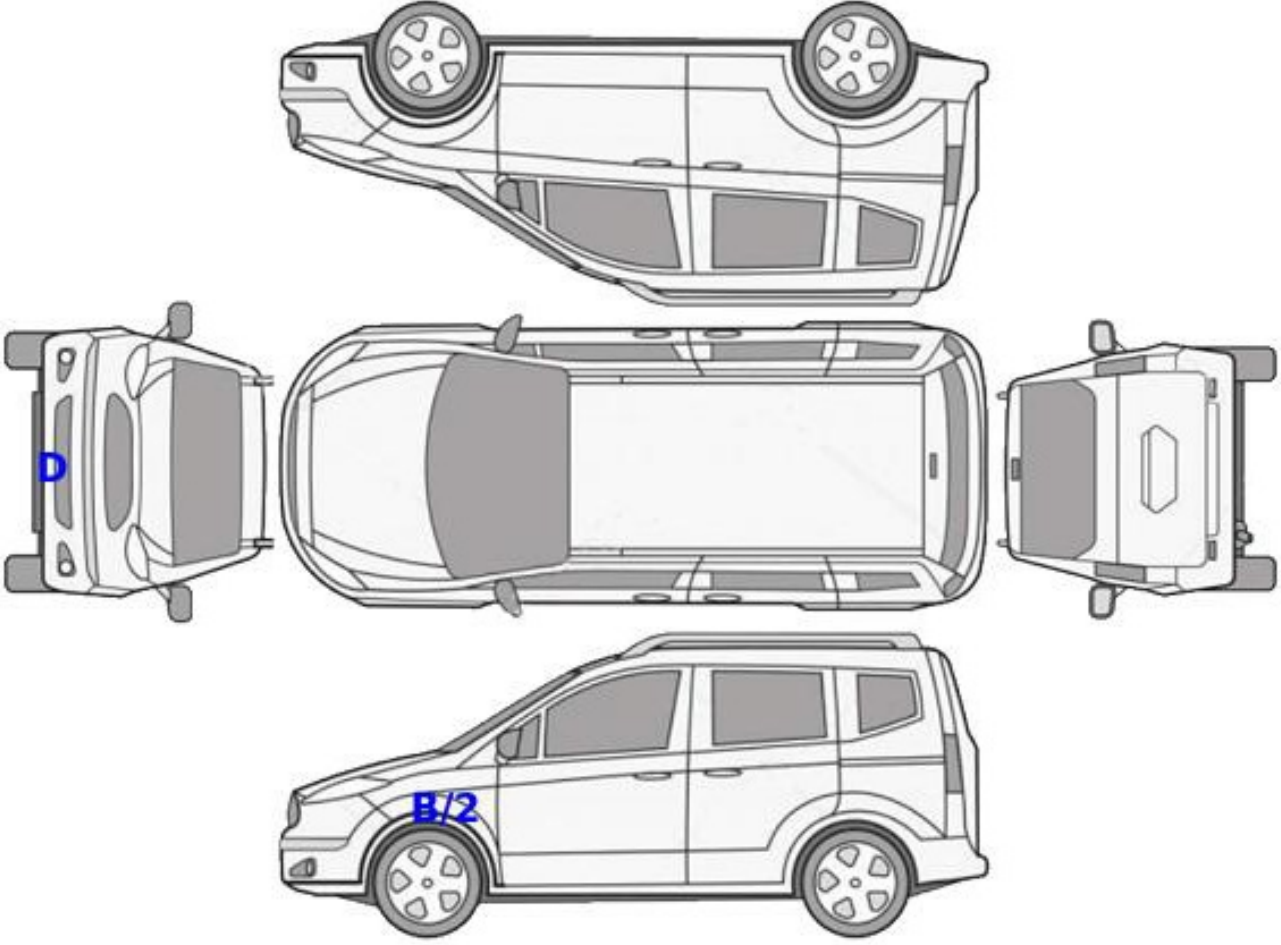
## Kaporta Kontrolü(Değişmiş Boyanmış kontrolü)

**B: Boyalı**

**B/2: Lokal Boyalı**

**D: Değişmiş**

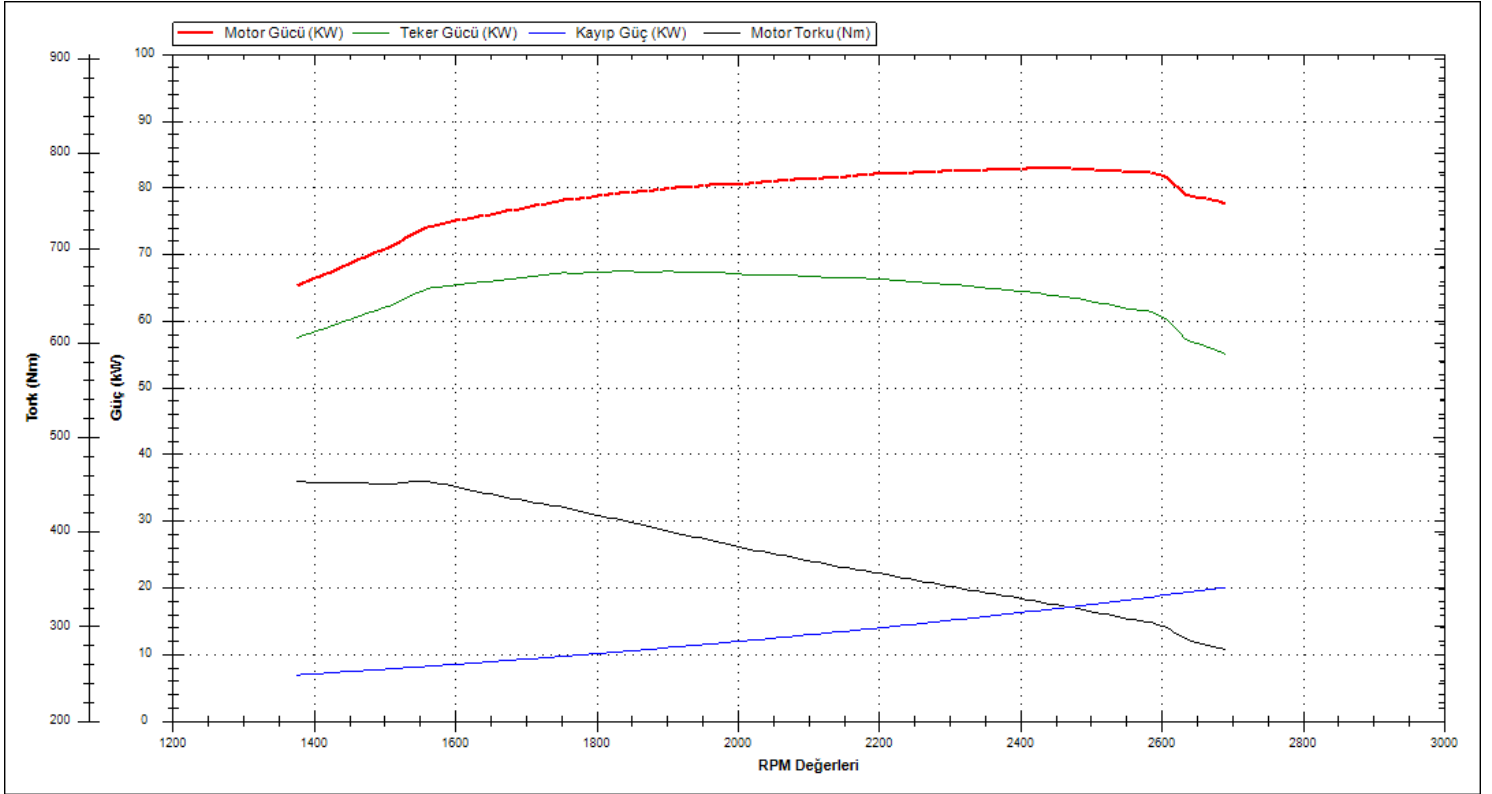
## RPM (Devir/dk) Grafiği

| Ölçülen Motor Torku | Teker Torku | Teker Gücü | Test Hızı |
| 452 | 398 | 67 | 145 |
| Ruhsat Verisi Güç | Test Sonucu Güç | Kayıp Güç | Performans % |
| 88 | 82 | 20 | 93,18 |
