Rapor Tarihi: 01.12.2025 14:11 Bayi No: 0603 Sayfa: 1/11  
Rapor No: 06-03-1441346 Araç Giriş Tarihi: 01.12.2025 13:33 Araç Çıkış Tarihi: 01.12.2025 14:11  
Mersis No: 0309073518100001

# Full Plus Ekspertiz

**06AED536**

| Rengi | BEYAZ | Model | Doblo Cargo |

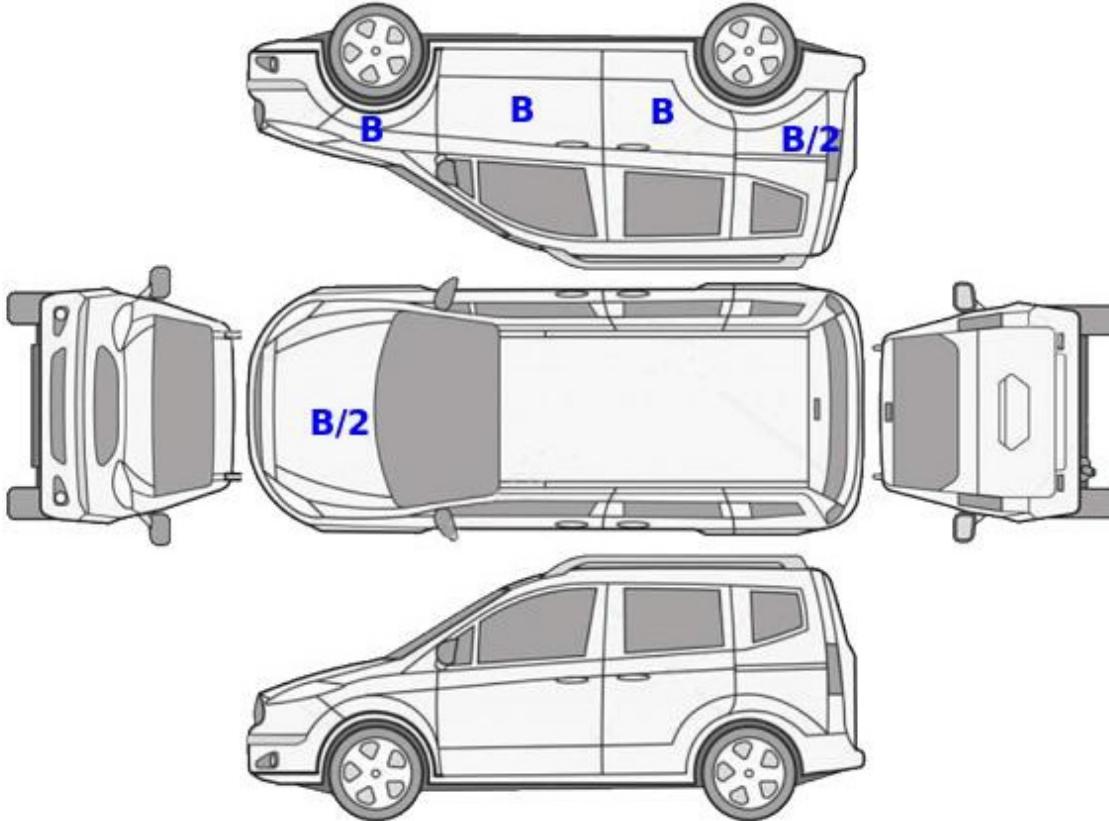
## Kaporta Kontrolü(Değişmiş Boyanmış kontrolü)

B: Boyalı

B/2: Lokal Boyalı

D: Değişmiş

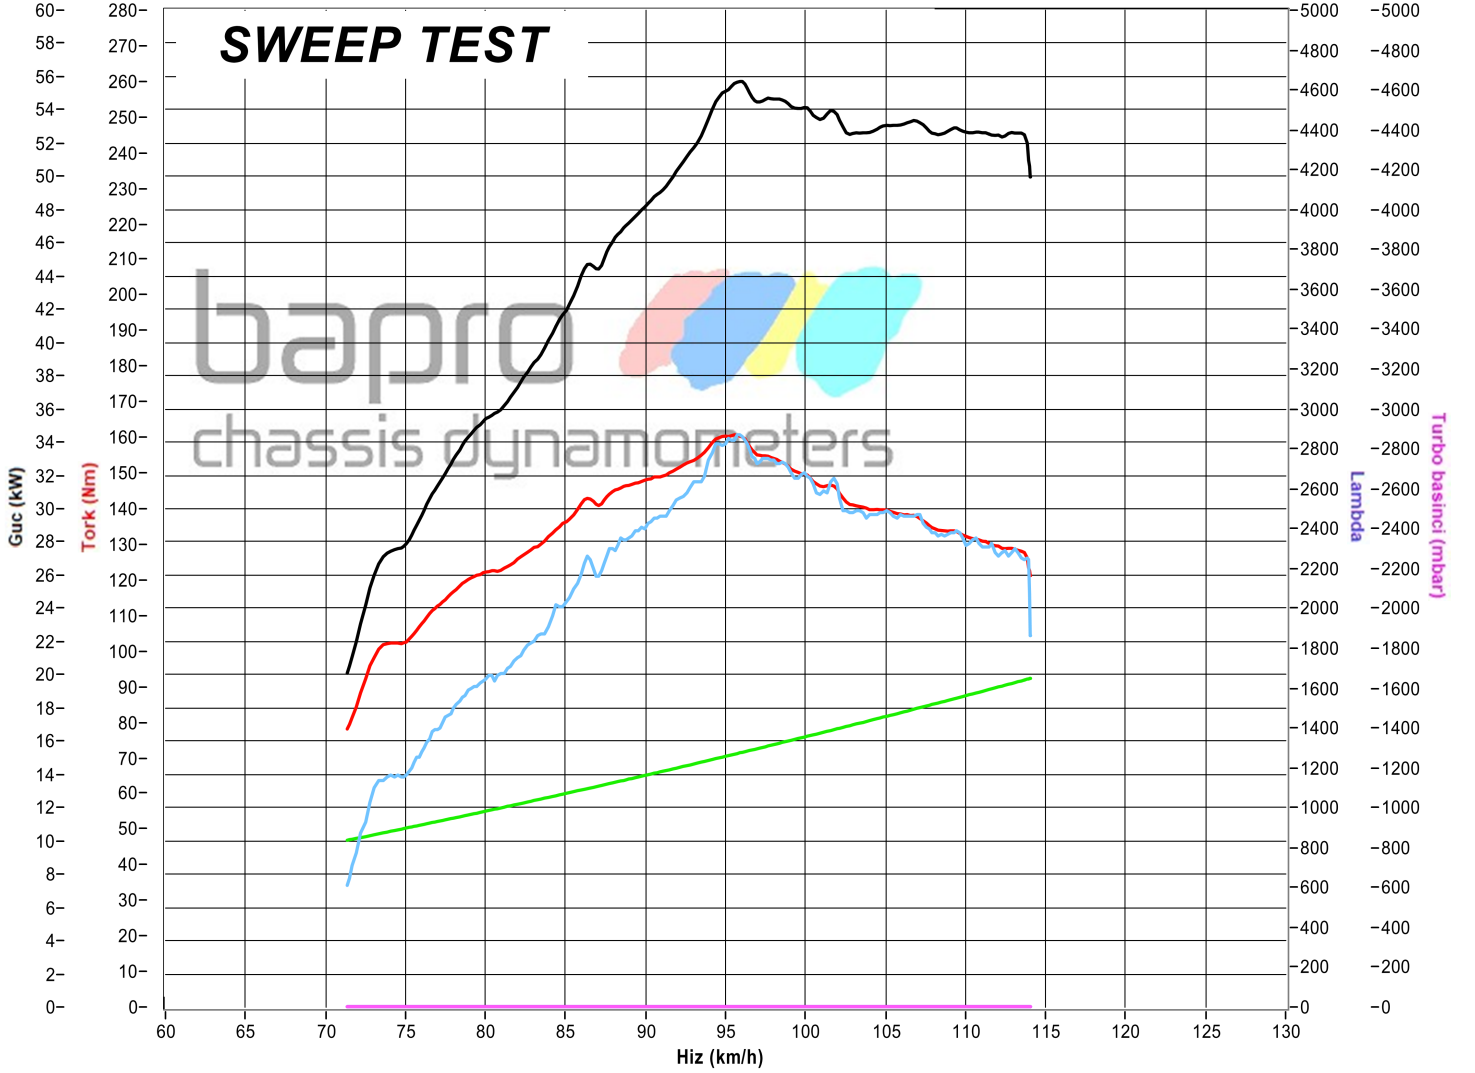
## RPM (Devir/dk) Grafiği

| Ölçülen Motor Torku | Teker Torku | Teker Gücü | Test Hızı |
| 161 | 7459 | 34,4 | 96 |
| Ruhsat Verisi Güç | Test Sonucu Güç | Kayıp Güç | Performans % |
| 77 | 55,7 | 1517 | 72,34 |
