# Full Plus Ekspertiz

## 06CHG451

| Plaka | 06CHG451 | Şanzıman Tipi | Manuel |
| Rengi | BEYAZ | Model | Doblo Combi |

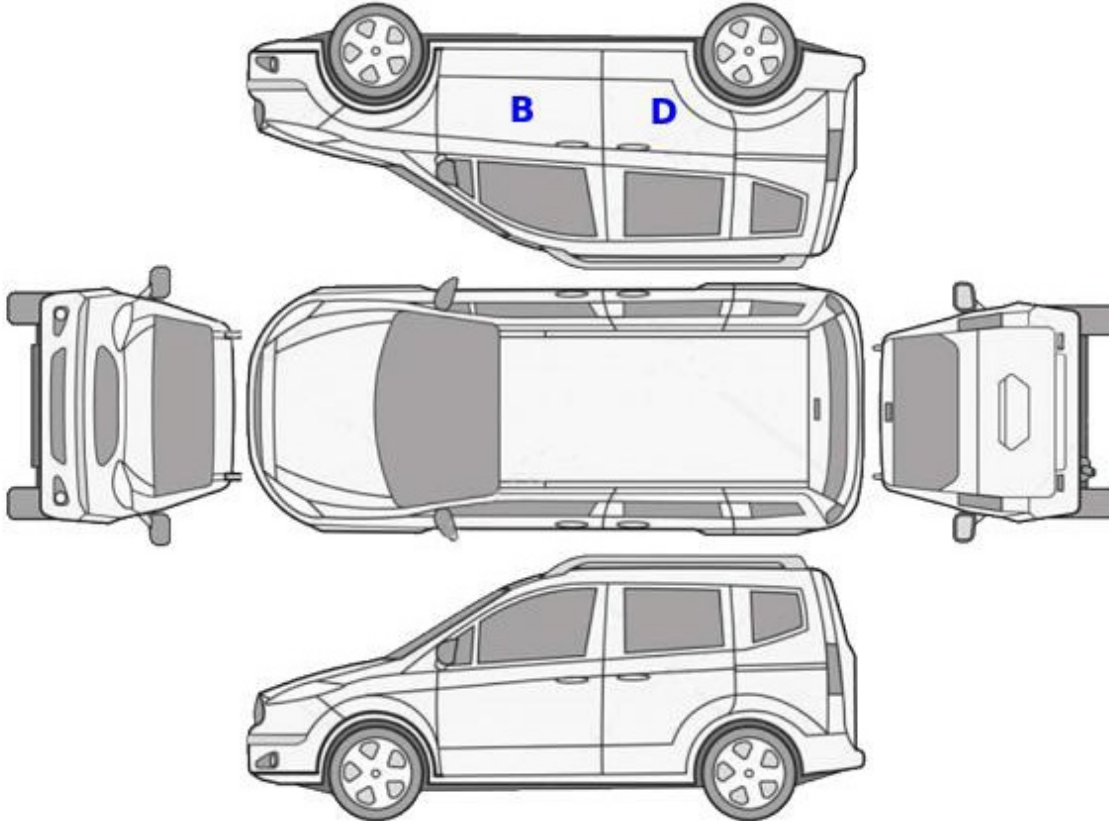
## Kaporta Kontrolü(Değişmiş Boyanmış kontrolü)

B: Boyalı

B/2: Lokal Boyalı

D: Değişmiş

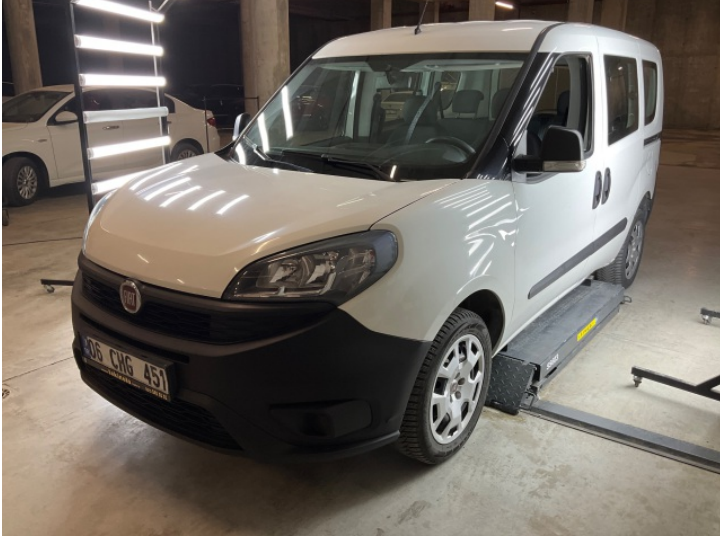
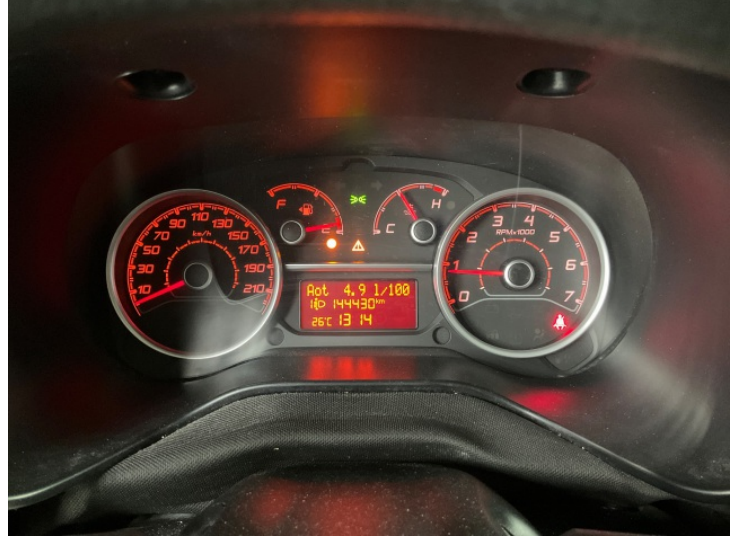
## Araç Resimleri

| | Durum | Notlar |
|---|---|---|
| Araç Kaporta Aksamı | | Ezik,çizik ve hasarlar mevcut. |
| Taban, Tavan, Koltuk ve Kapı Döşemeleri | | Hasar, deforme ve çizik mevcut. |
