# Full Plus Ekspertiz

## 06BZD746

| <b>Rengi</b> | BEYAZ | <b>Model</b> | Doblo Combi |

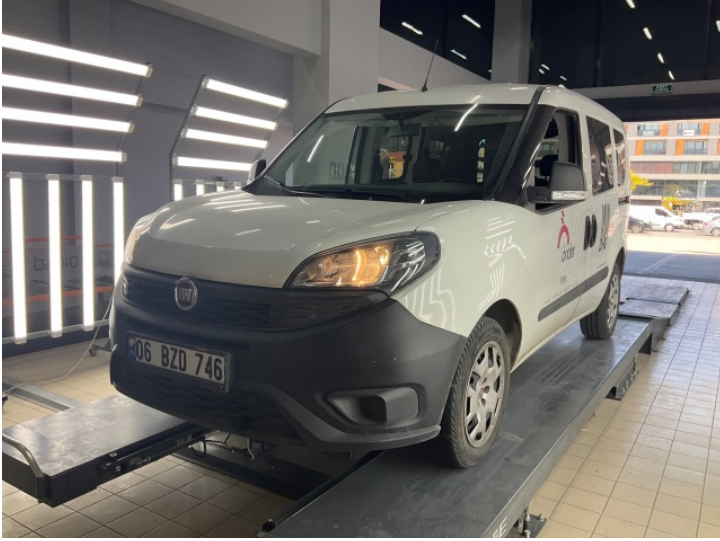
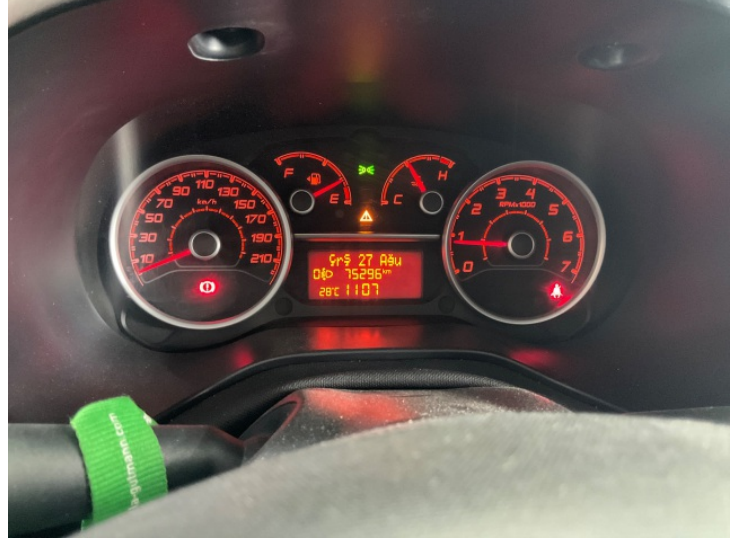
## Araç Resimleri

Tampon, ön, Ön tampon > Çizik

Dikiz aynası, sol, Sinyal lambası > Çizik

Kapı, sol ön, Kapı, sol ön > Çizik
