Rapor Tarihi: 30.03.2026 14:46
Rapor No: 06-03-2474721
Mersis No: 0309073518100001

Full Plus Ekspertiz

Plaka	58ACK218	Şanzıman Tipi	Manuel
KM	64474	Yakıt Cinsi	Dizel
Şase	ZFA26300006T07918	Motor Gücü	70 kw
Motor Hacmi	1248cc	Marka	Fiat
Rengi	BEYAZ	Model	Doblo Combi
Sonraki Muayene Tar.	0NaN-aN-aN	Model Yılı	2020
Araç Tipi	Camlıvan	Ruhsat Sahibi	MEHMET TOPCU
Kapı Sayısı	5 Kapı

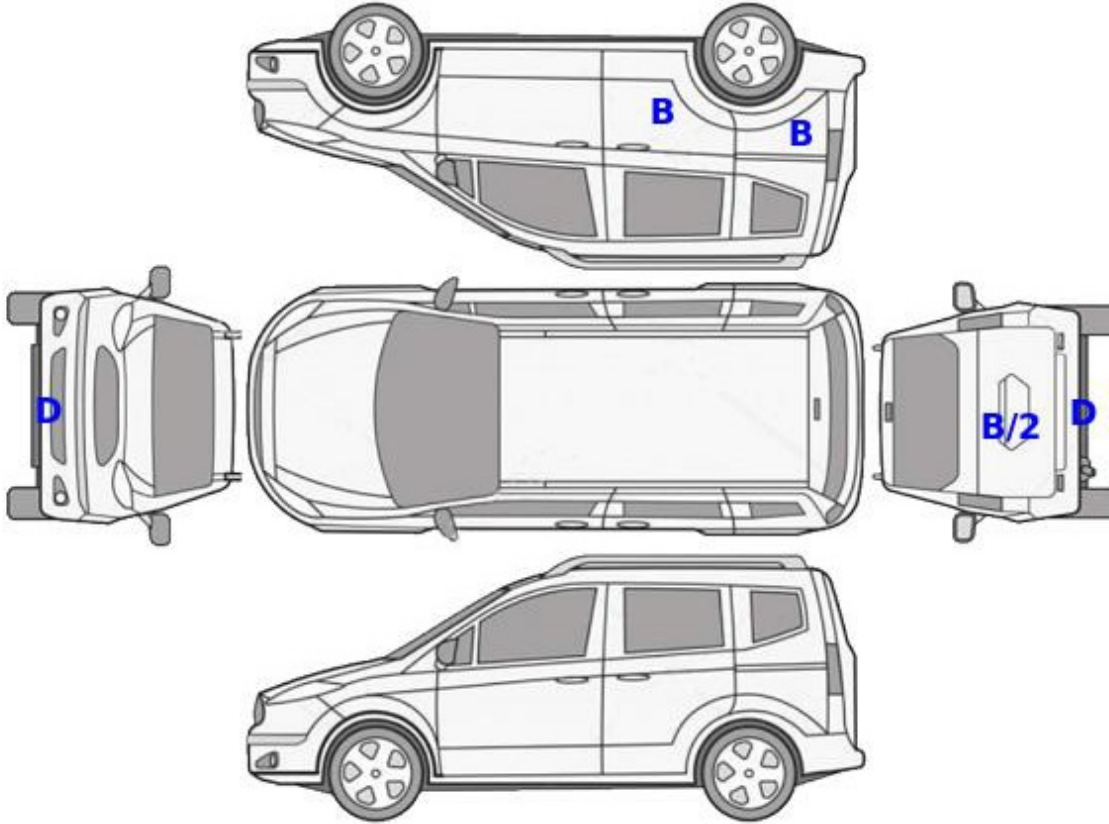
Kaporta Kontrolü(Değişmiş Boyanmış kontrolü)

B: Boyalı

B/2: Lokal Boyalı

D: Değişmiş

C-direk, sağ - Lokal Boya
Marşbiyel, sağ - Lokal Boya
Arka sac/panel - Lokal Boya
Debriyaj - Aşınmış
Fren diskleri ve balataları, ön - Aşınmış
Salıncak, arka sağ - Deforme Olmuş

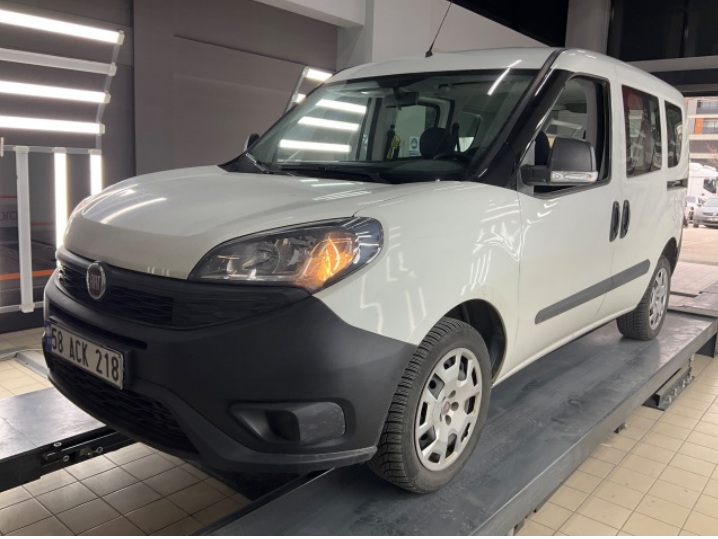
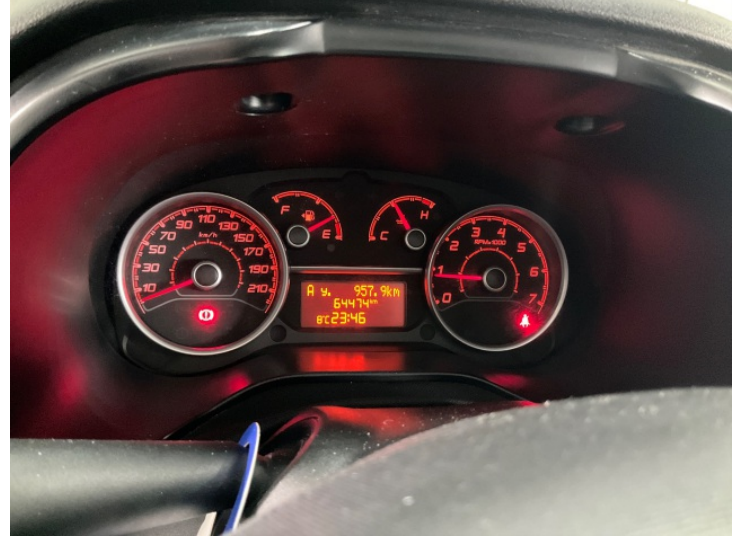
Araç Resimleri

Çizik

Dikiz aynası, sol, Sinyal lambası
> Çizik
