# Full Plus Ekspertiz

## 06COE796

| Marka | Fiat | Motor Hacmi | 1598cc |
| Rengi | BEYAZ | Model | Doblo Combi |

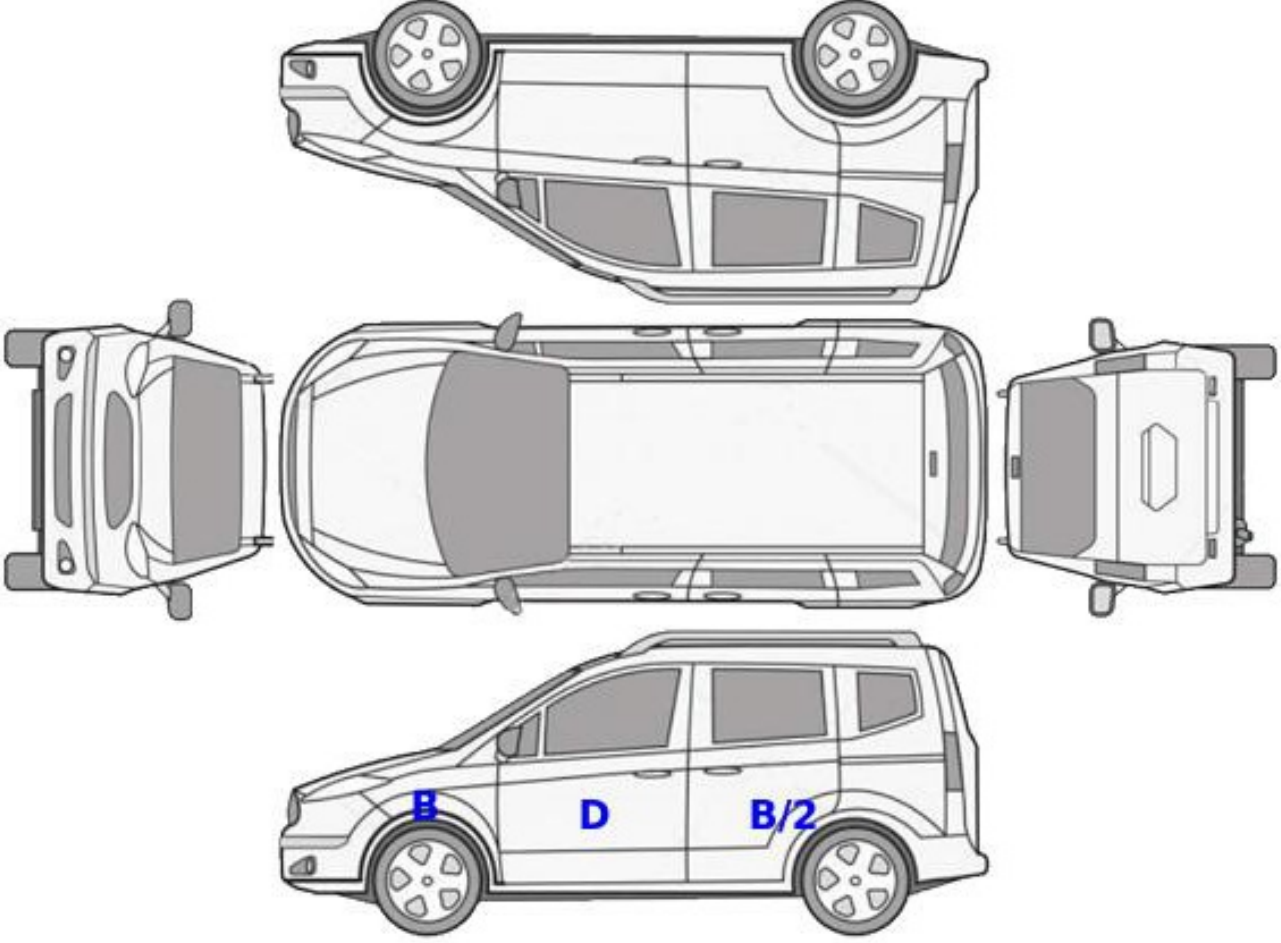
## Kaporta Kontrolü(Değişmiş Boyanmış kontrolü)

**B: Boyalı**

**B/2: Lokal Boyalı**

**D: Değişmiş**

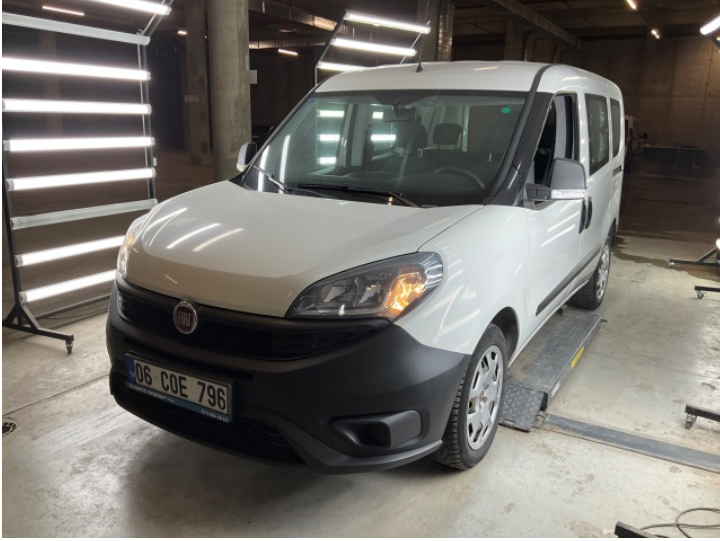
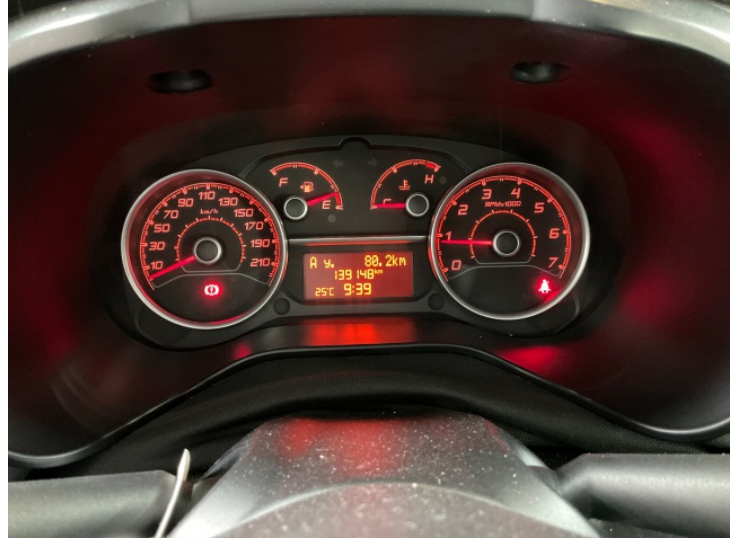
## Araç Resimleri

Marşbiyel, sol, Marşbiyel, sol > Çizik

Tampon, ön, Ön tampon > Çizik

Marşbiyel, sağ, Marşbiyel, sağ > Ezik
